Gewässerwiederherstellungskonzept der Ahr

Bereich VG Adenau (AD2)

Ergebnisvorstellung

30.03.2023

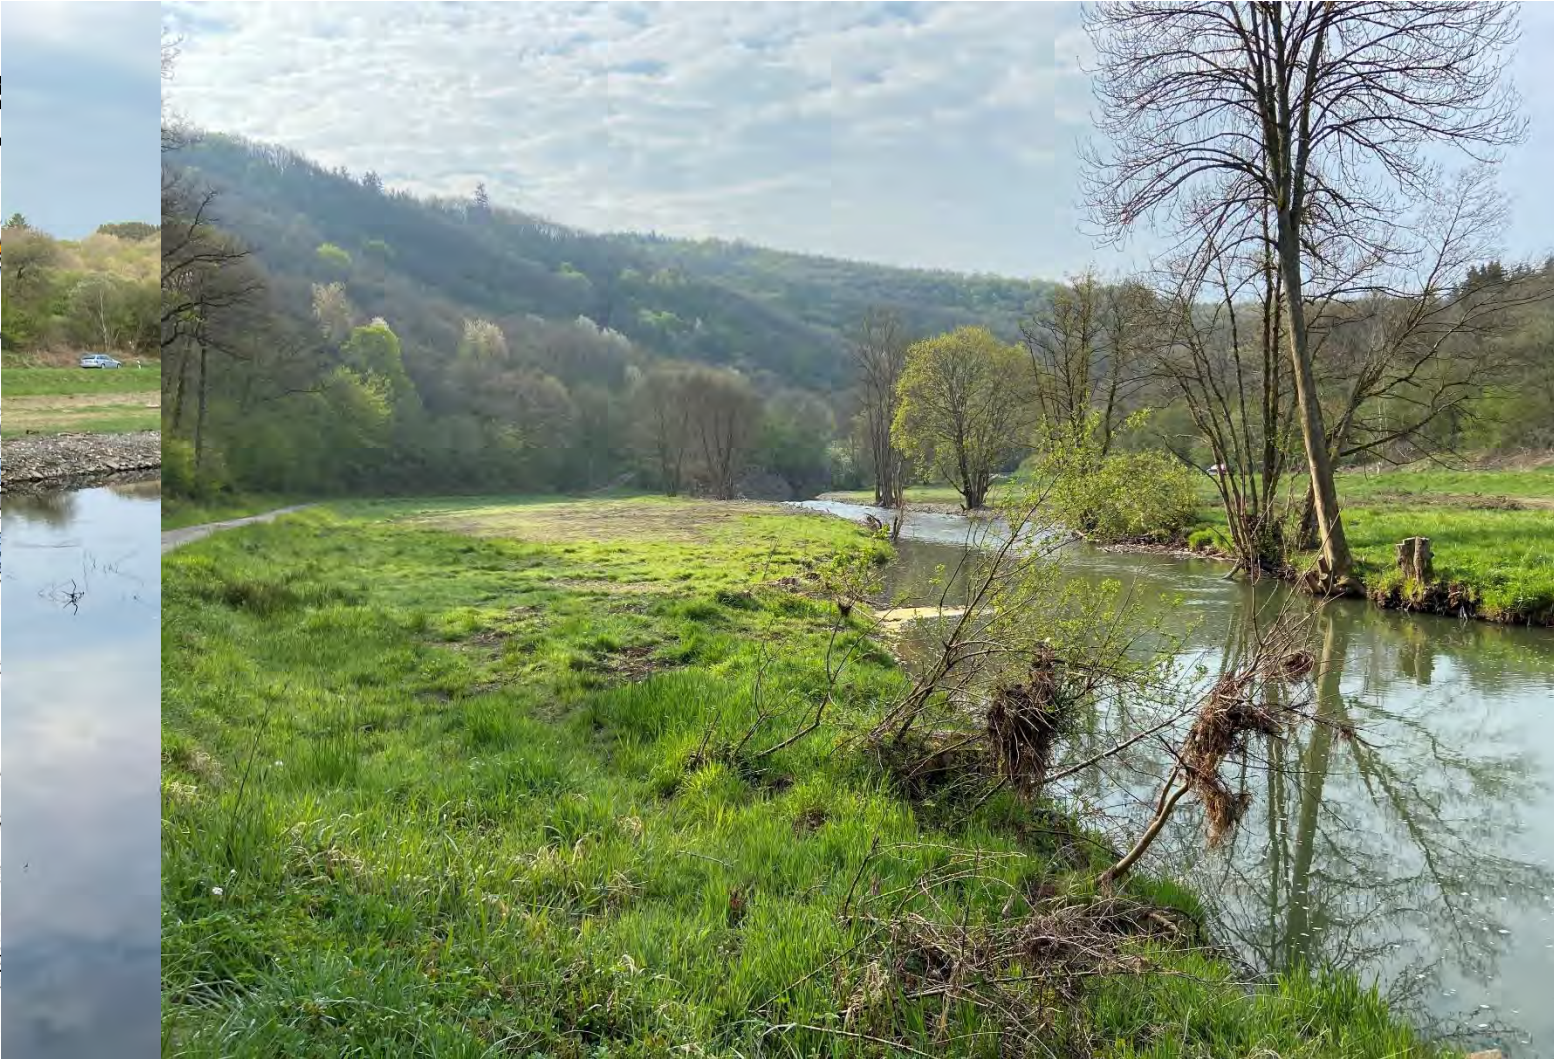
Bereich Dor

- Beseitigung von Treibgut und Müll im Gewässer
- Sicherung der Sohlgleite Wehr Stahlhütte
- Rücknahme von Anschüttungen im Böschungsbereich der Ahr
-> Vorlandwiederherstellung /-gestaltung
- Ausnutzung der vorh. Wiesenflächen als Retentionsraum (Geländeabsenkungen)

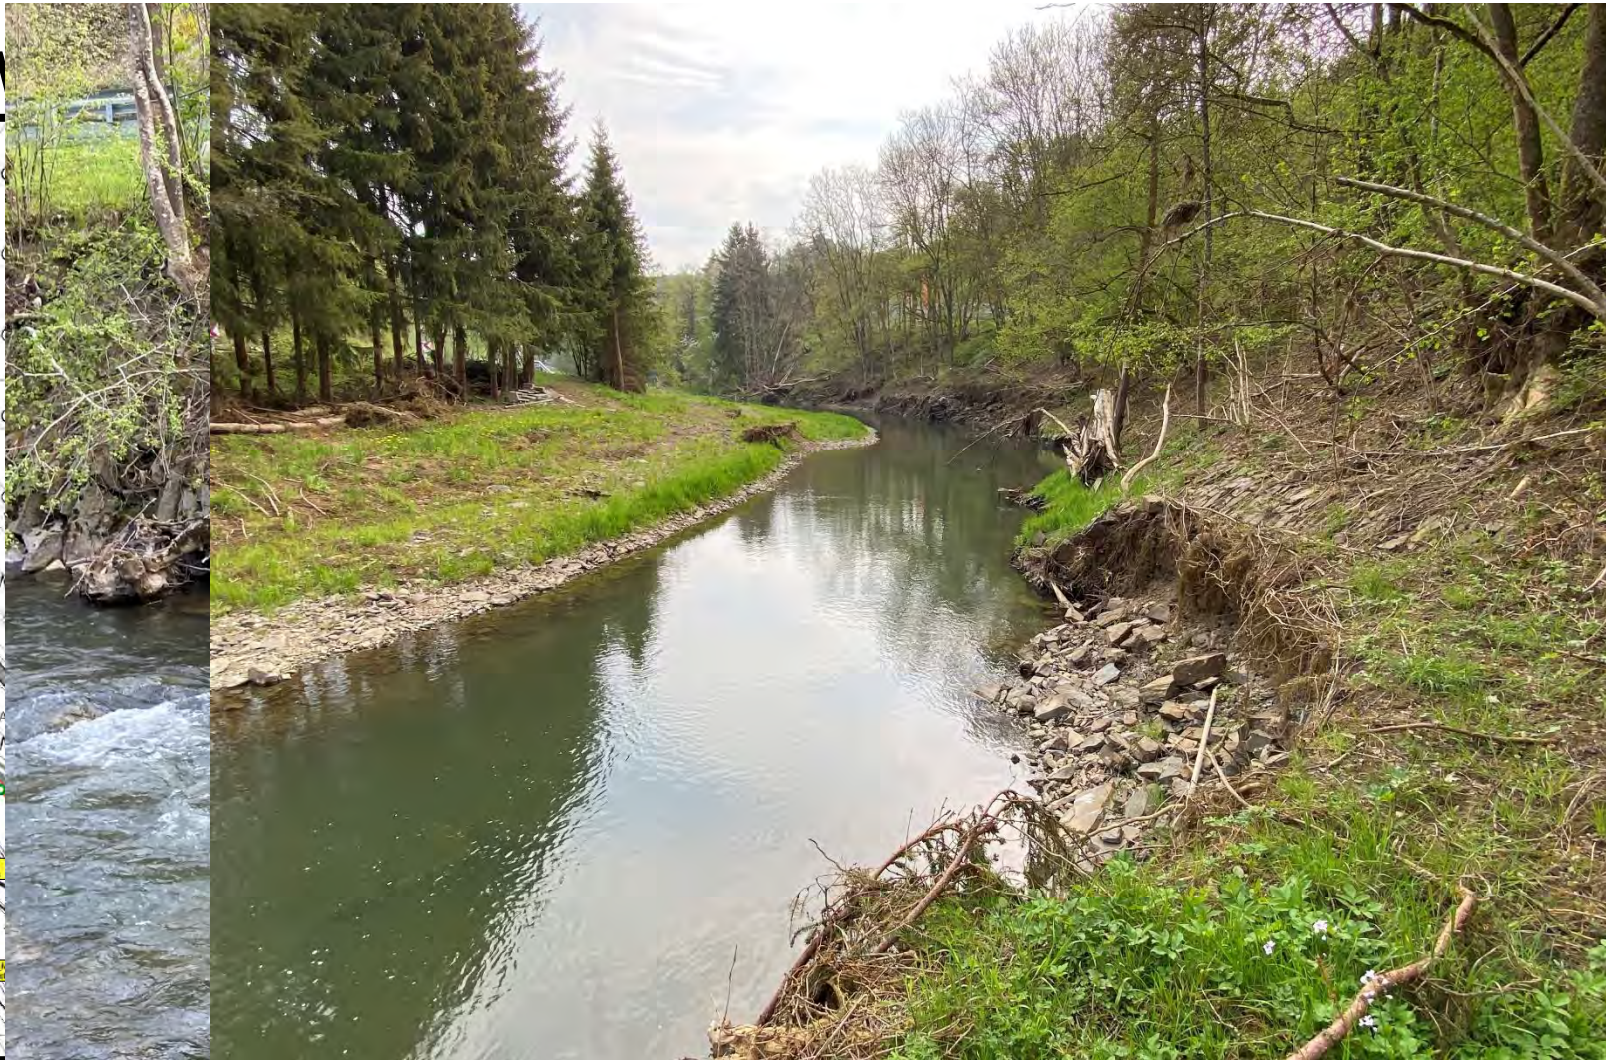
GWG M

- Sicherungen von Böschungen/Infrastruktur
- Rücknahme von Anschüttungen im Böschungsbereich der Ahr
 - > Vorlandwiederherstellung /-gestaltung
- Ausnutzung der vorh. Wiesenflächen als Retentionsraum (Geländeabsenkungen)
- Bewuchs/Beschattung und entsprechenden Gewässerrandstreifen herstellen
- Aufweitung im Bereich des Hangrutsches Müsch (Fließrichtung links) und Herstellung eines Vorlands im Bereich des Hangrutsches

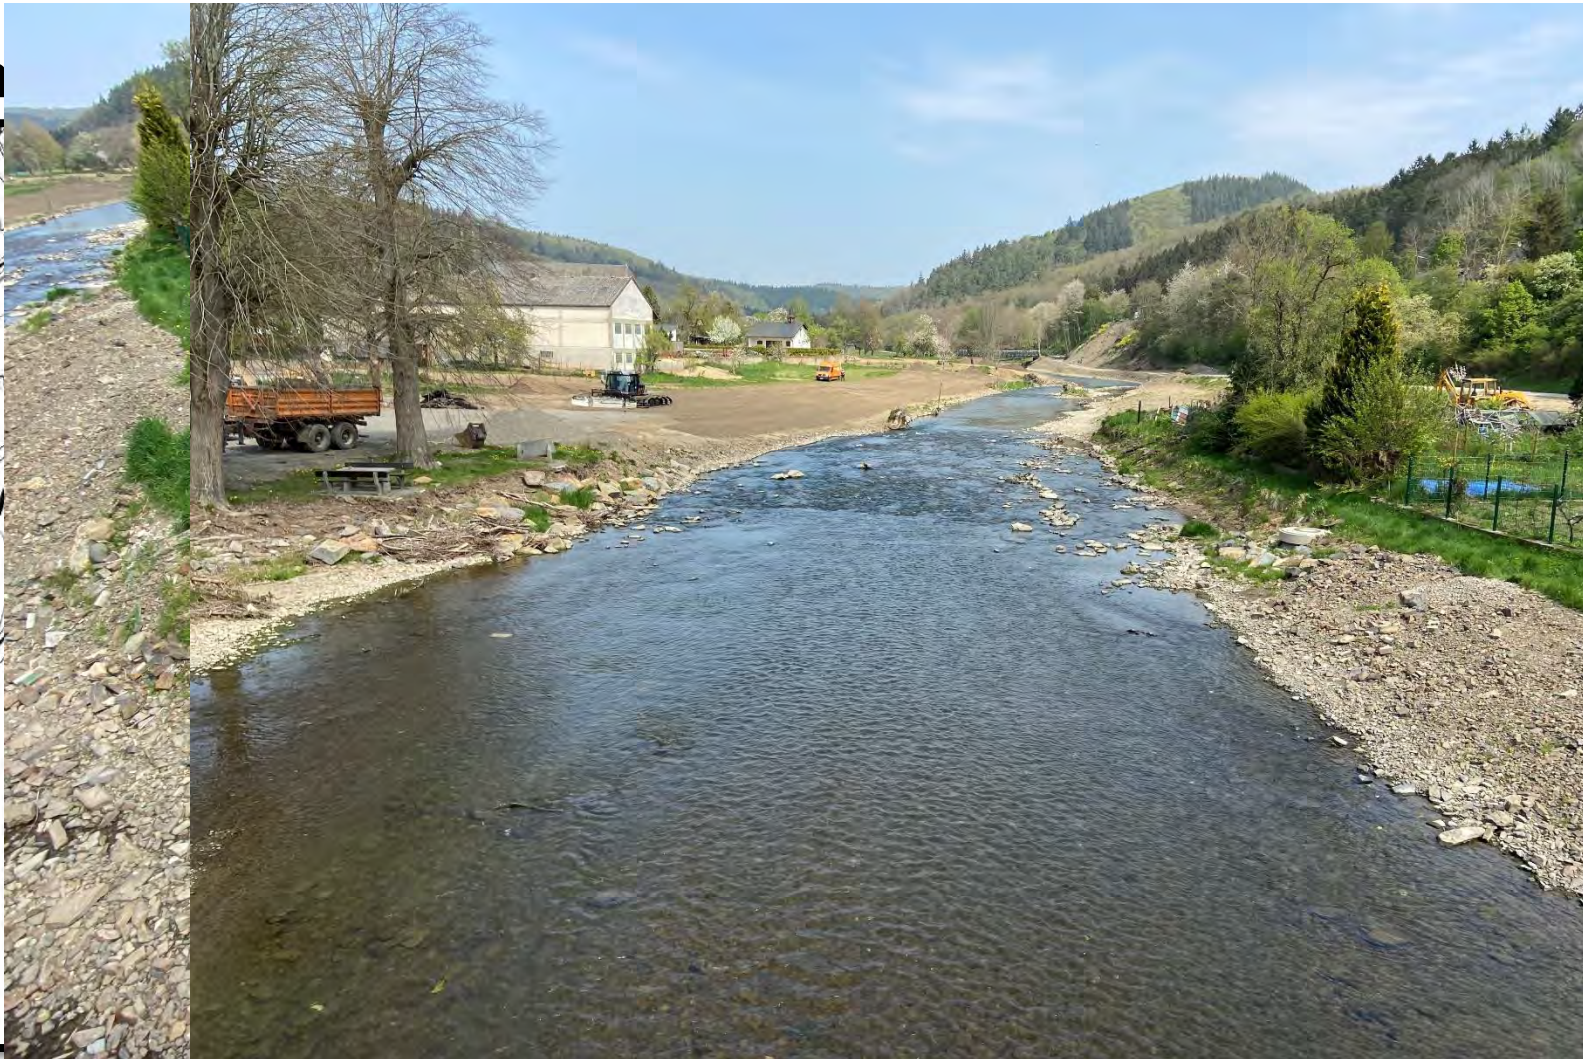
- Wiederherstellung der Renaturierung unterhalb Brücke (2020)
- Umgestaltung Mündung Hühnerbach
- Umgestaltung Hangrutsch, Weg und Ahrufer im Bereich „Gillig“
- Ausnutzung der vorh. Wiesenflächen als Retentionsraum (Geländeabsenkungen)
 - > insbesondere Limbach-Mündung und ehem. Sportplatz
- Bewuchs/Beschattung und entsprechenden Gewässerrandstreifen herstellen
- Sanierung Ufermauer

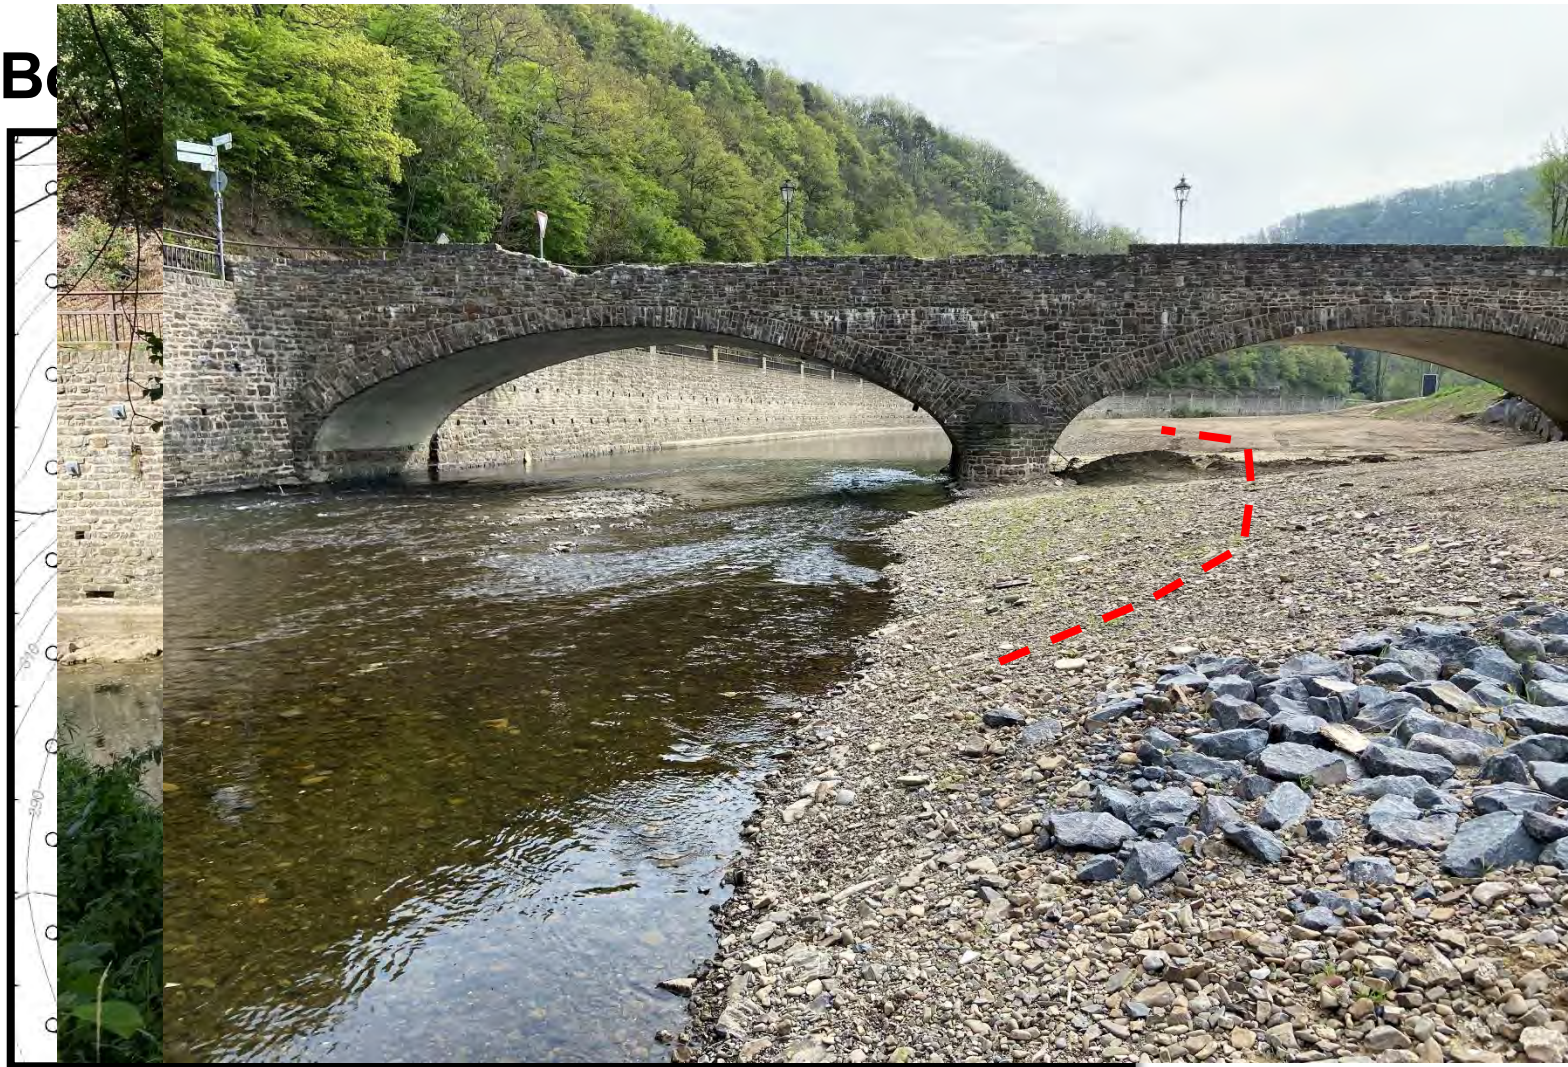
Bo

- Aufweitung Brückenbogen
- Sicherung Brückenwiderlager (Kolkbildungen unterhalb der Brücke)
- Bewuchs/Beschattung und entsprechenden Gewässerrandstreifen herstellen
- Beseitigung/Regulierung von Aufstiegshindernissen
- Ausnutzung der vorh. Wiesenflächen als Retentionsraum (Geländeabsenkungen):
hier insbesondere bereits geschaffene Strukturen durch Hochwasser

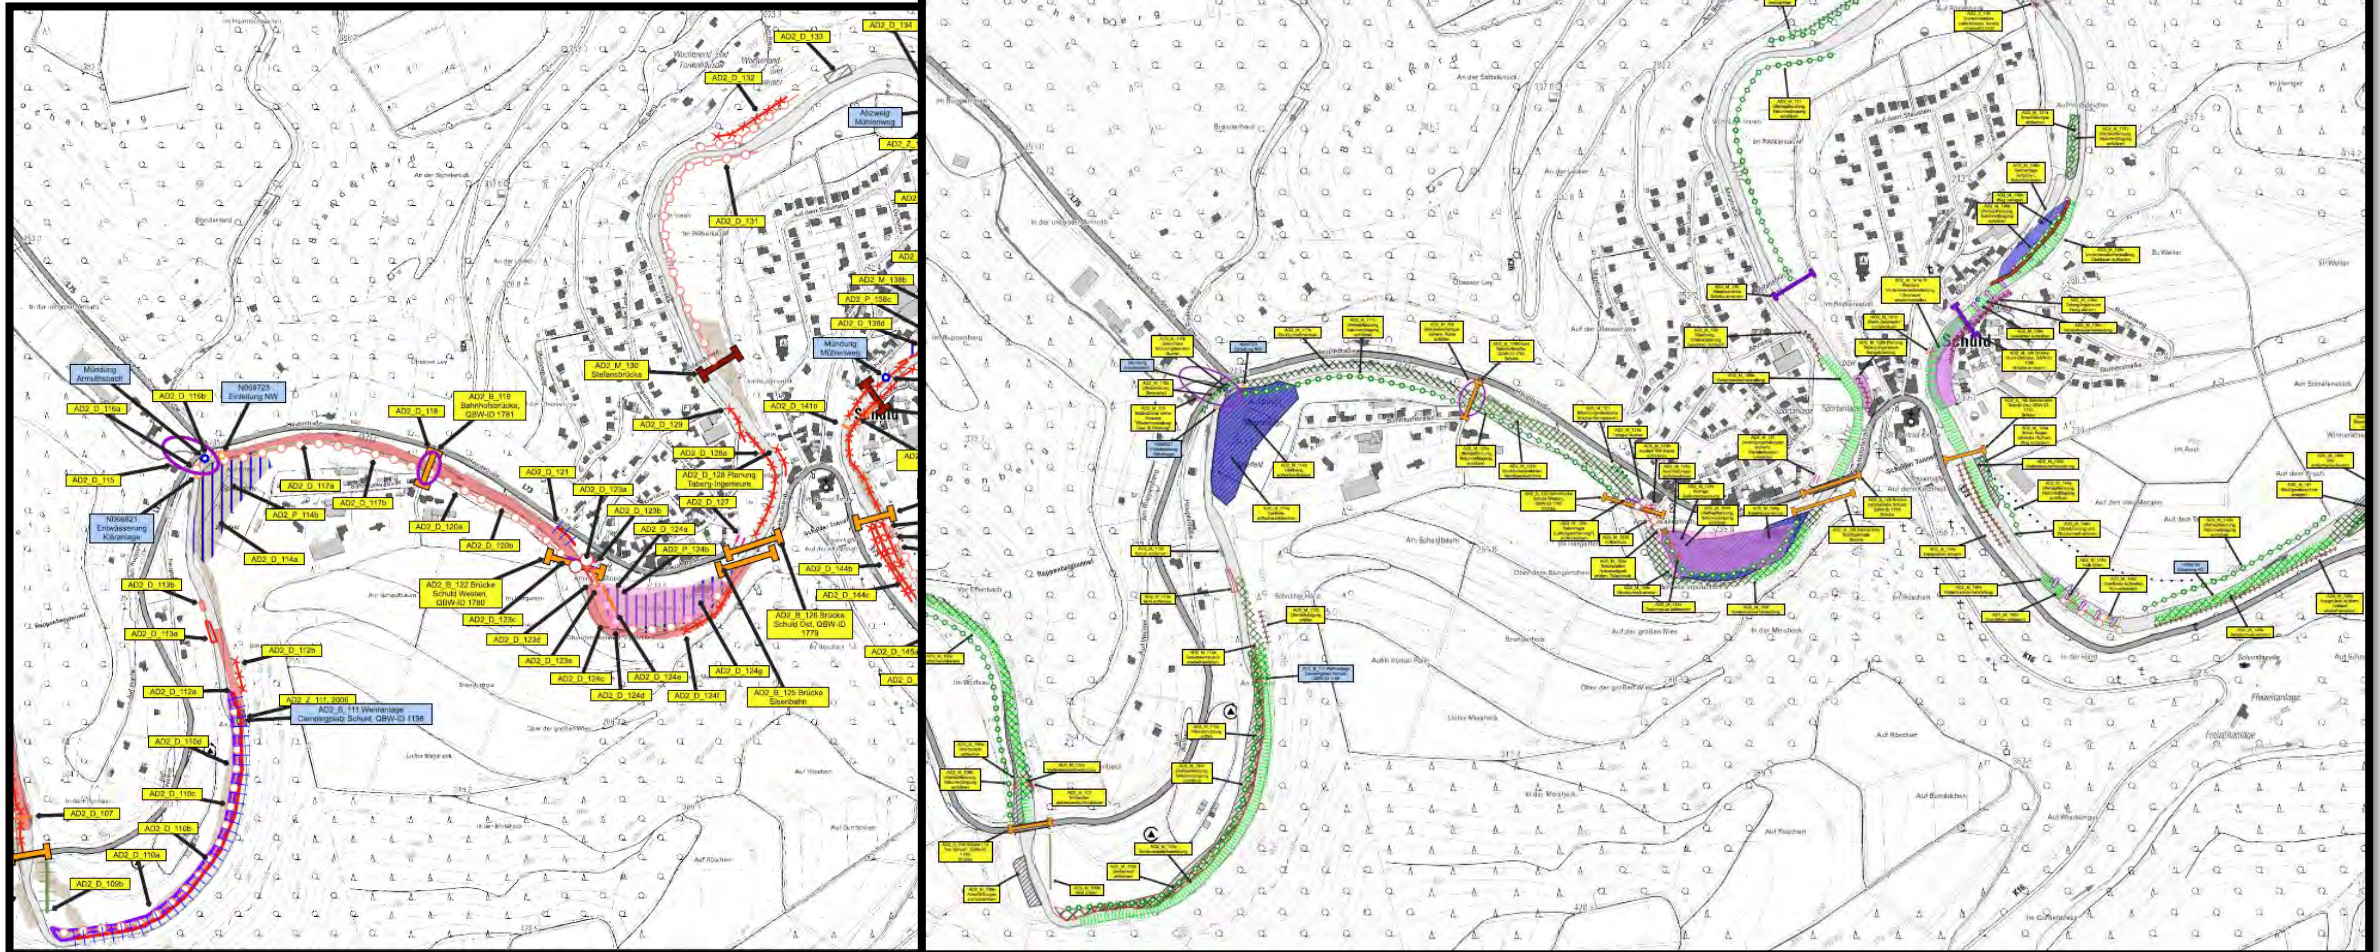
- Bereich Schuld

- **Wiederherstellung von Gewässerstrukturen**
- **Ausnutzung der vorh. Wiesenflächen als Retentionsraum (Geländeabsenkungen)**
-> insbesondere Bereich ehem. Sportplatz und Schützenhalle
- **Bewuchs/Beschattung und entsprechenden Gewässerrandstreifen herstellen**
- **Vorlandwiederherstellung**
- **Ufergestaltung (Ahrstraße und Brückenstraße, Planungen beauftragt)**
- **Sicherung diverser Hangrutsche**

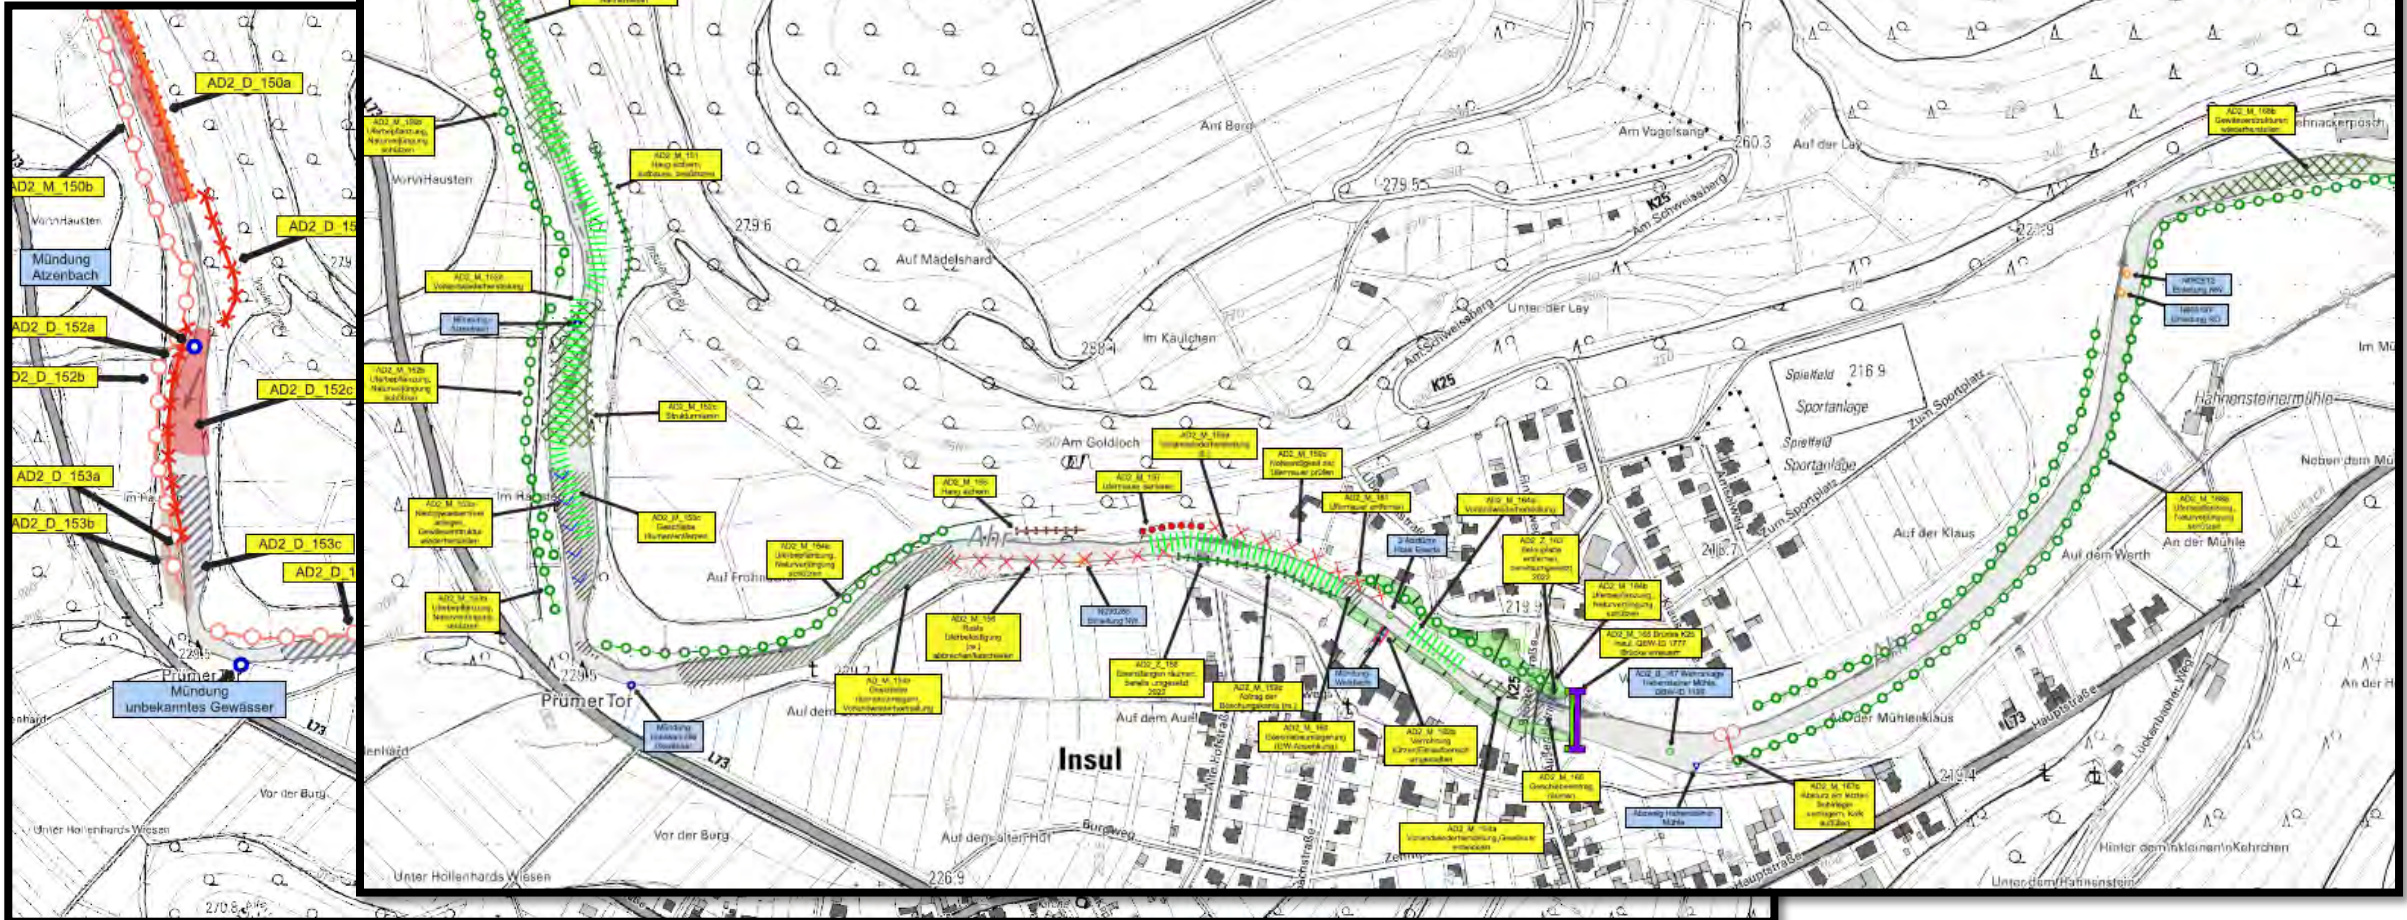
Bereich Insul

- Uferwiederherstellung im Bereich Tunnel/Fahrradweg und gegenüber NBG Insul
- Vorlandwiederherstellung / optimierte Gestaltung
- Bewuchs/Beschattung und entsprechenden Gewässerrandstreifen herstellen
- Sanierung Ufermauer

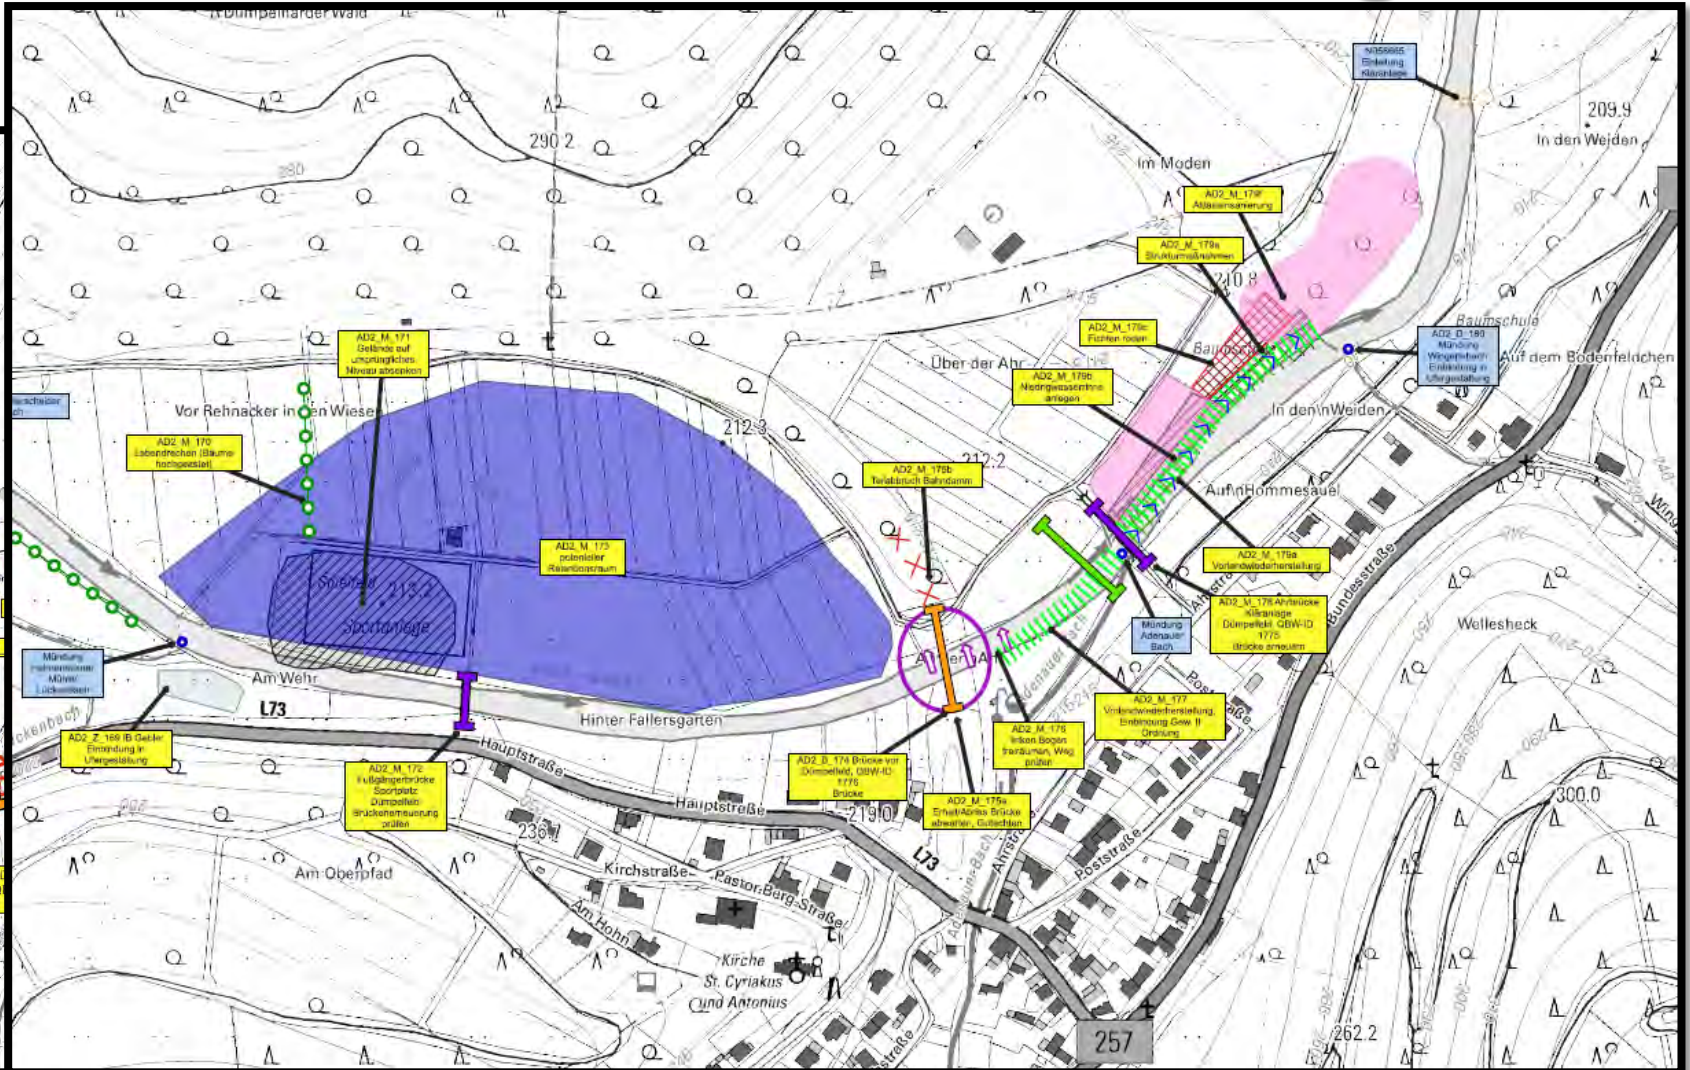
- Bereich Dümpelfeld

- Ehemalige Bahnbrücke Dümpelfeld (Abbruch bzw. Sicherung der Widerlager)
- Teilrückbau des Bahndammes / Rückhaltung in diesem Bereich
- Umgestaltung Mündung „Adenauer Bach“, Brückenneubau berücksichtigen
- Strukturmaßnahmen, Anlegen einer Niedrigwasserführung
