# Wiederherstellungskonzept für die Ahrzuflüsse

## II. Ordnung der VG Adenau

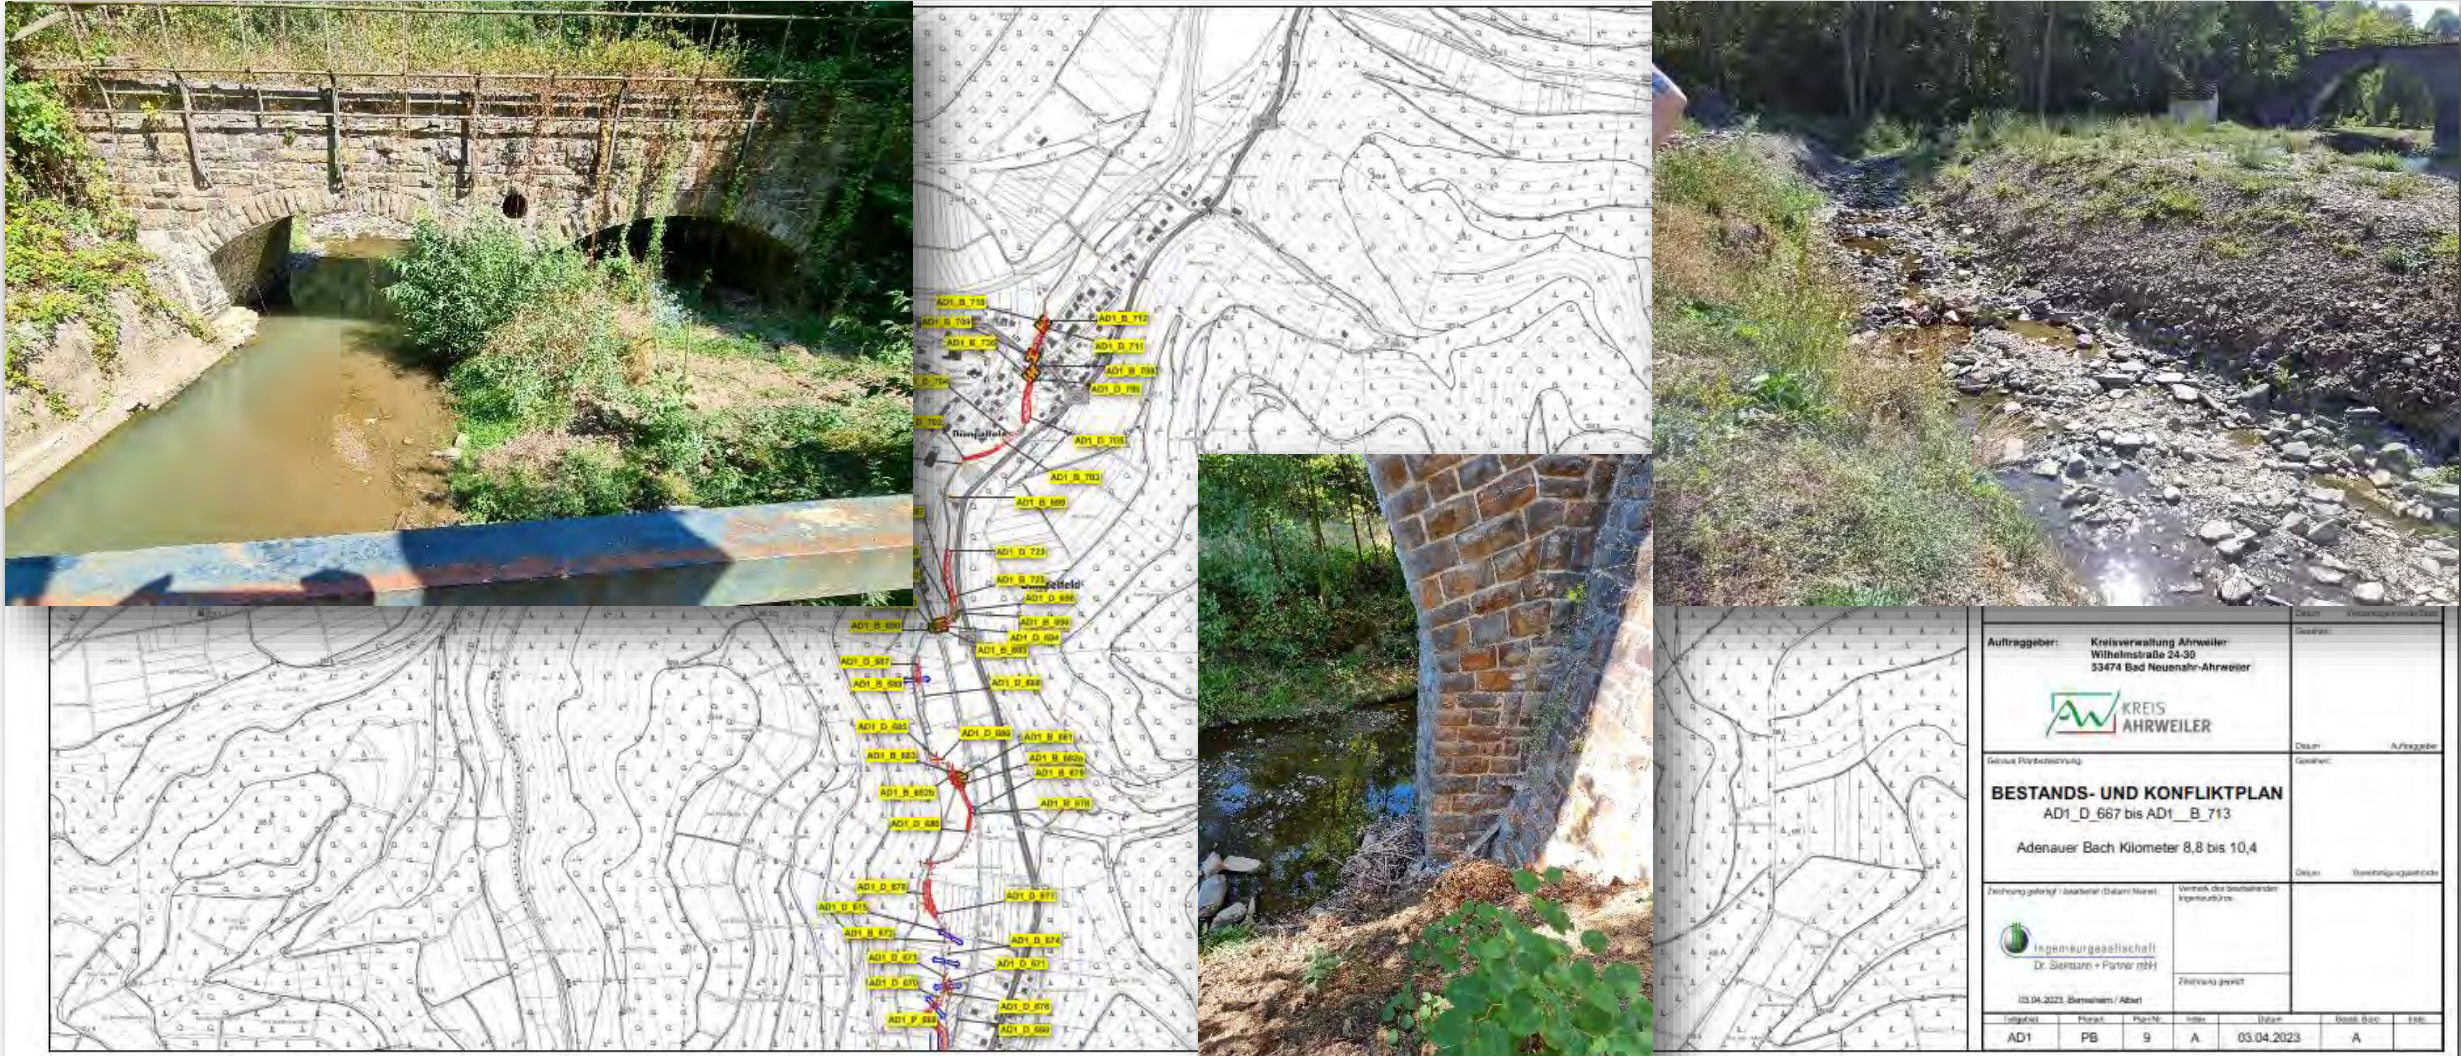
# Bestands- und Konfliktplan – Adenauer Bach (Dümpelfeld)

<b>Auftraggeber:</b> Kreisverwaltung Ahrweiler Wilhelmstraße 24-30 53474 Bad Neuenahr-Ahrweiler		Datum: Version:
 		Datum: Auftraggeber
<b>Genaue Werkbeschreibung</b> <b>BESTANDS- UND KONFLIKTPLAN</b> AD1_D_667 bis AD1_B_713 Adenauer Bach Kilometer 8,8 bis 10,4		
Zeichnung gefertigt / bearbeitet (Datum Name):		Vermerk über Bestehen/änderung Ingenieurbüro:
 		Ziffernkenn gezeichnet
03.04.2023 Biersmann / Albet		
Inhalt: AD1	Phase: PB	Blatt: 9
Titel: A	Datum: 03.04.2023	Blatt: 9 von 9
