Wiederherstellungskonzept der Ahr im Stadtgebiet Sinzig

3. Darstellung Bestand / Defizite

4.1 Wiederherstellungs- Maßnahmen am Gewässer Ahr in Sinzig Beispiele

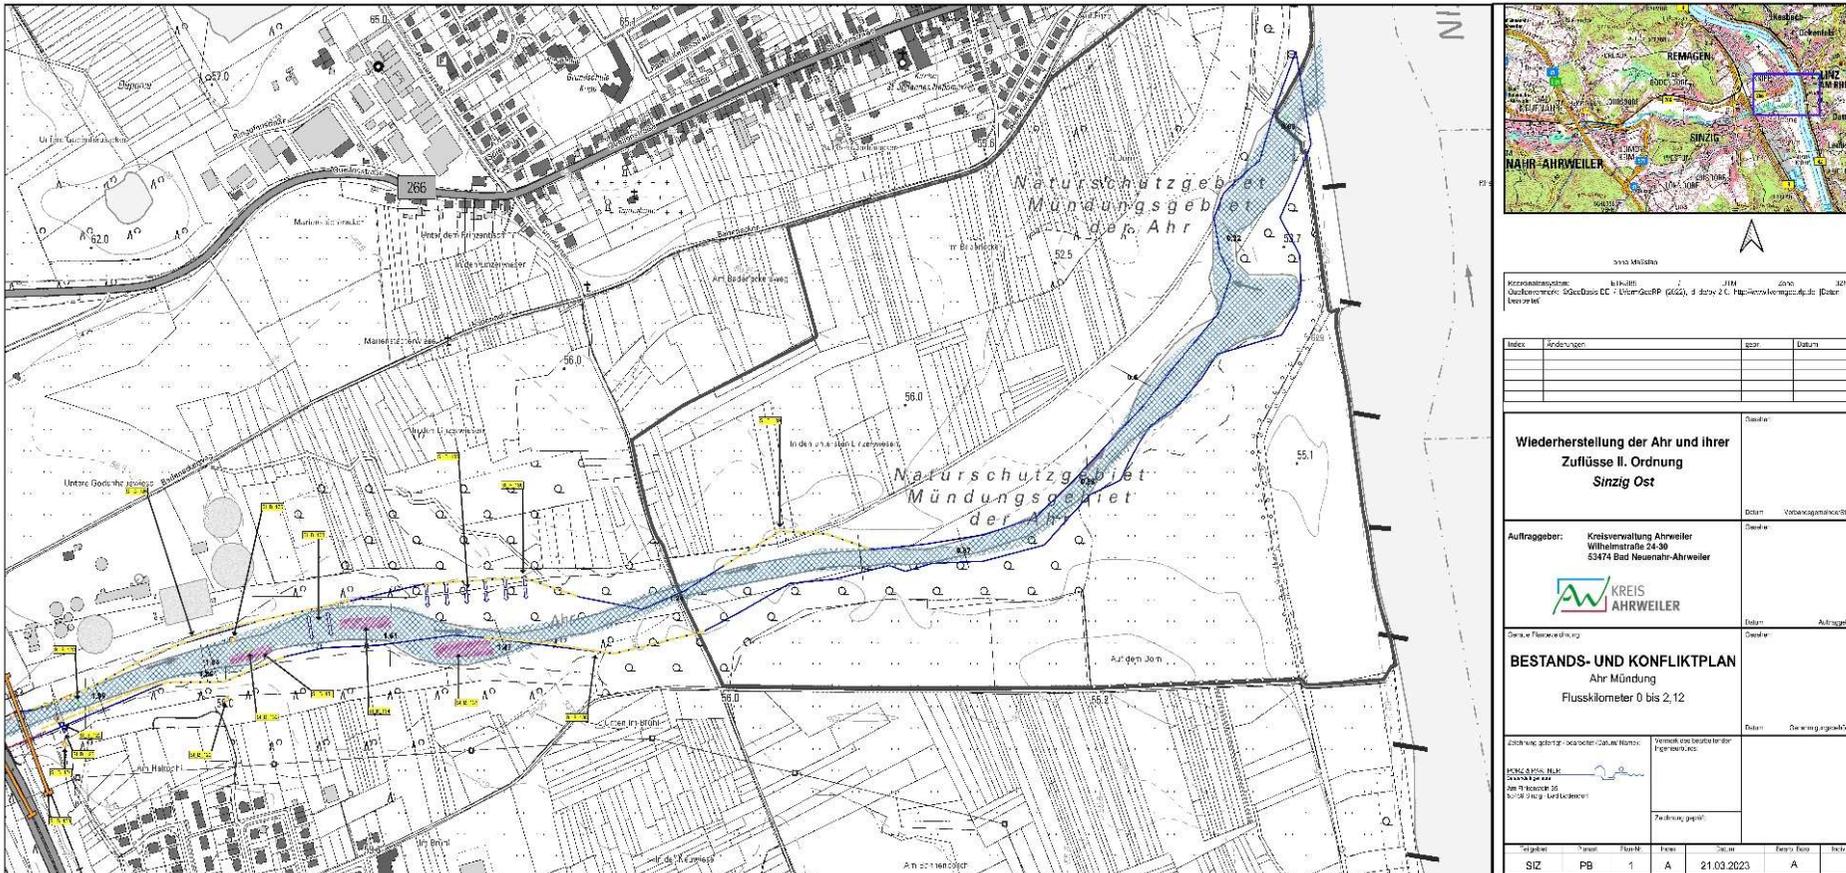
Abschnitt Sinzig - Mündung

Wiederherstellung der Ahr und ihrer Zuflüsse II. Ordnung Sinzig Ost	Planer
Auftraggeber: Kreisverwaltung Ahrweiler Wilhelmstraße 24-30 53474 Bad Neuenahr-Ahrweiler	Bestellr.
	Bestellr.
Darstellung: Kreisverwaltung	Bestellr.
BESTANDS- UND KONFLIKTPLAN Ahr Mündung Flusskilometer 0 bis 2,12	Bestellr.
Zustimmung gebührt: (siehe auch Datum/Waasser)	Bestellr. (siehe auch Datum/Waasser)
PROJEKTLEITER:	Bestellr. (siehe auch Datum/Waasser)
Zeichnung:	Bestellr. (siehe auch Datum/Waasser)

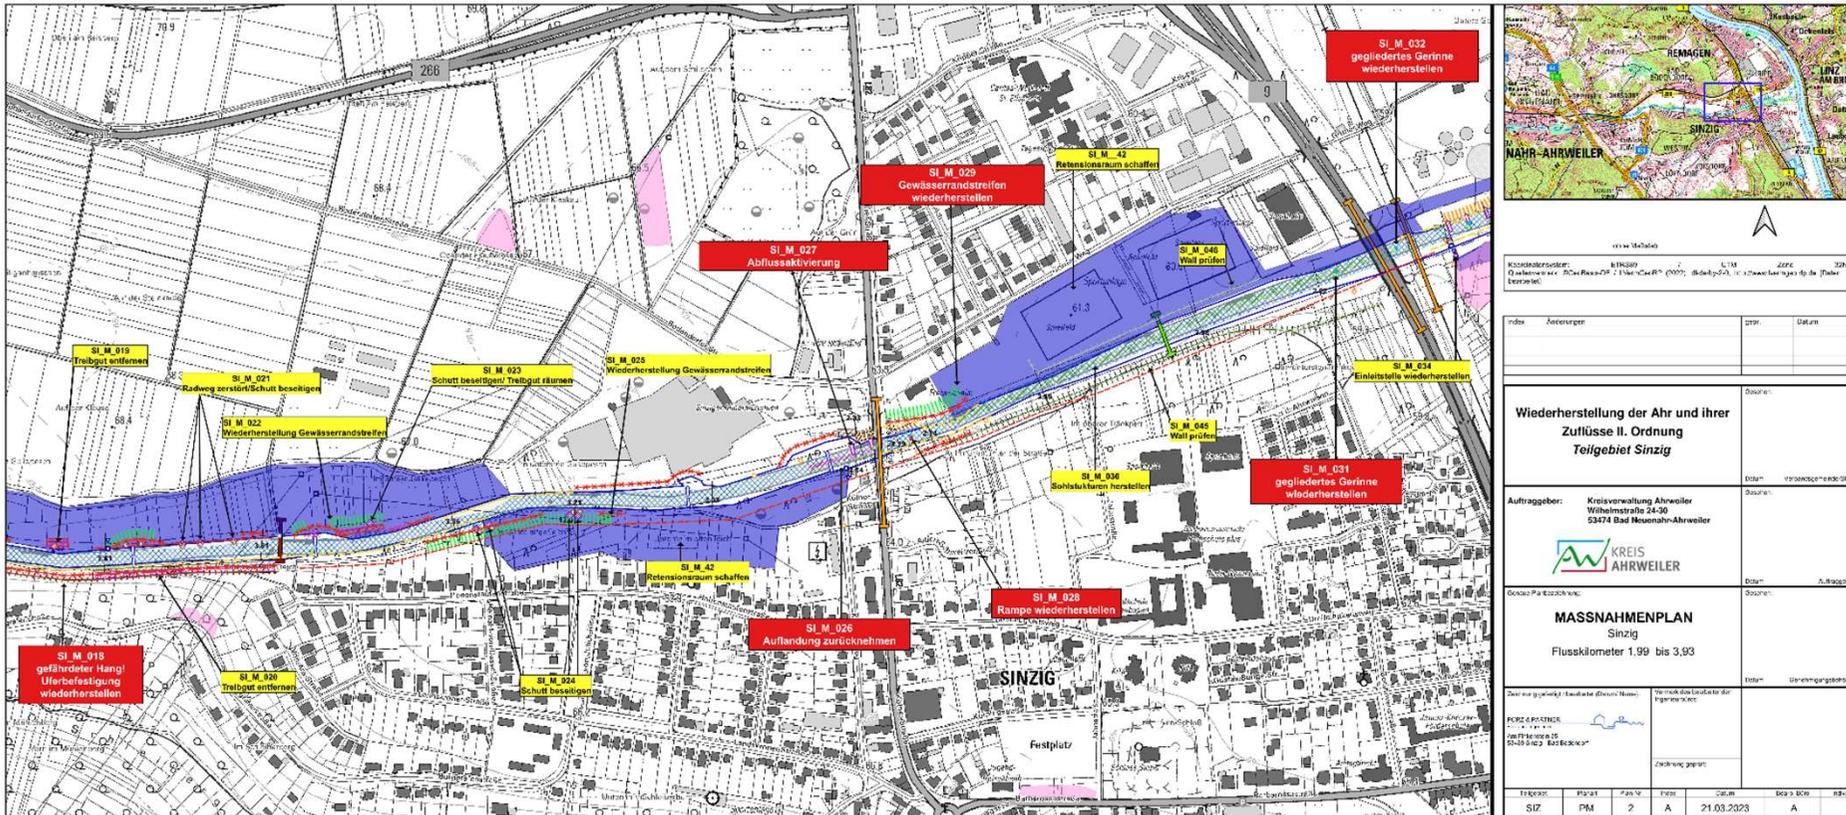
Abschnitt Sinzig Kernstadt

Projektname: Wiederherstellung der Ahr und ihrer Zuflüsse II. Ordnung Teilgebiet Sinzig	
Auftraggeber: Kreisverwaltung Ahrweiler Wilhelmstraße 24-30 53774 Bad Muenzahn-Ahrweiler	
MASSNAHMENPLAN Sinzig Flusskilometer 1,99 bis 3,93	
Datum: 21.03.2023	Blatt: A

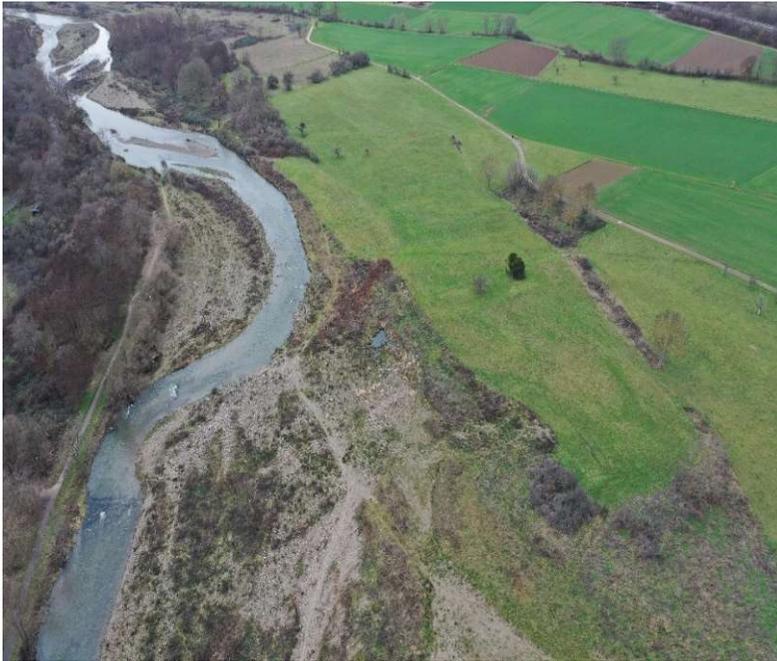
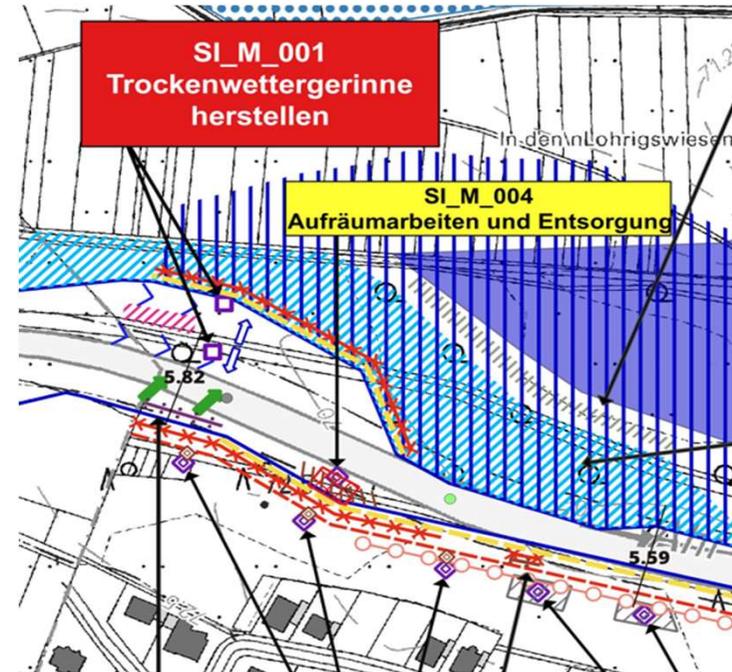
Flusskilometer: 5,8 - 5,6 Stadtgrenze zu Bad Neuenahr

**Kein durchgehende Gerinne-
Verlust der Durchgängigkeit
bei Niedrigwasser**

➔ **Gegliedertes Gerinne
mit Niedrigwasserrinne
wieder herstellen**

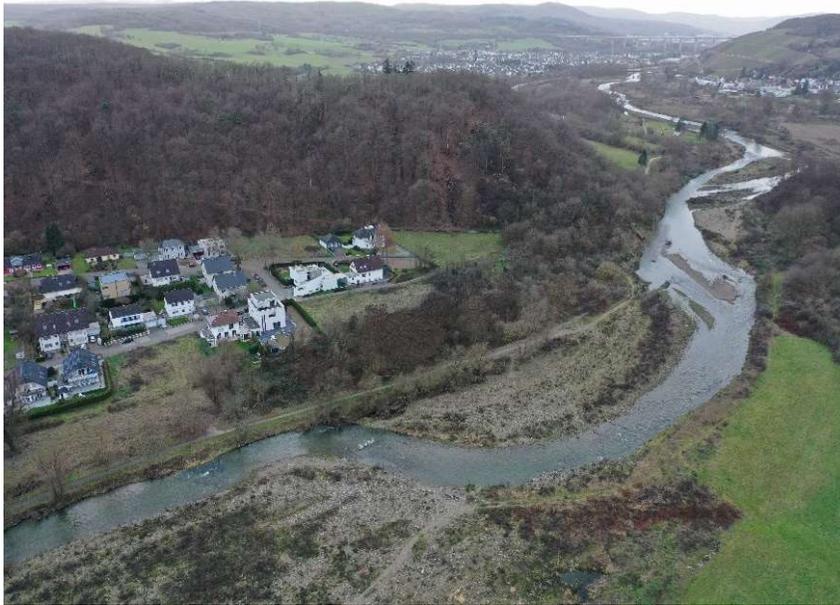
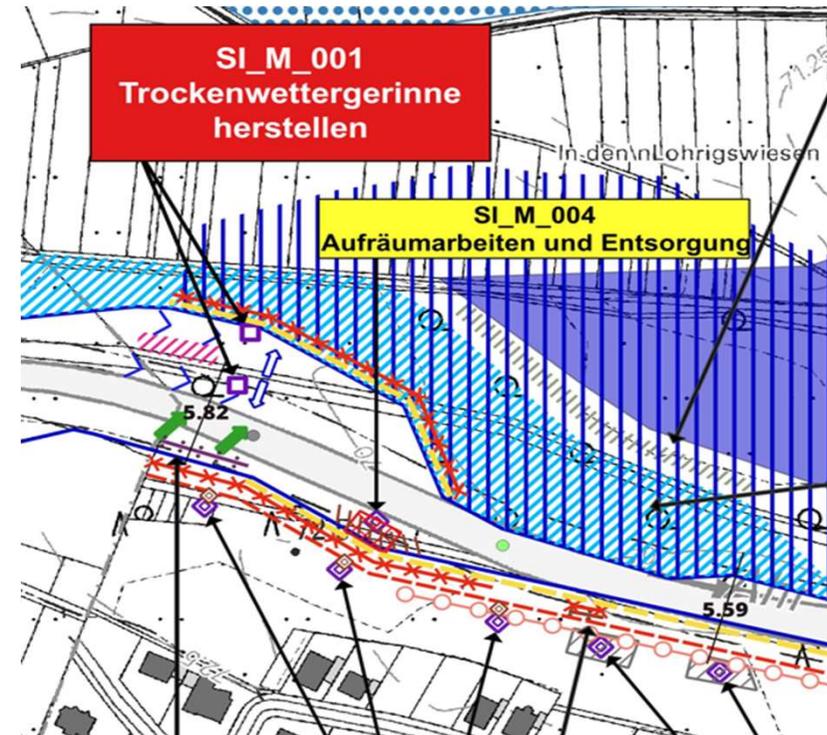
Flusskilometer: 5,8 Kurgebiet Bad Bodendorf

Seitenerosion mit Verlust der Infrastruktur (Radweg)

**Uferbefestigung wieder herstellen, Strömungsenker
Entlastung Prallhang
Seitenerosion unterbinden**

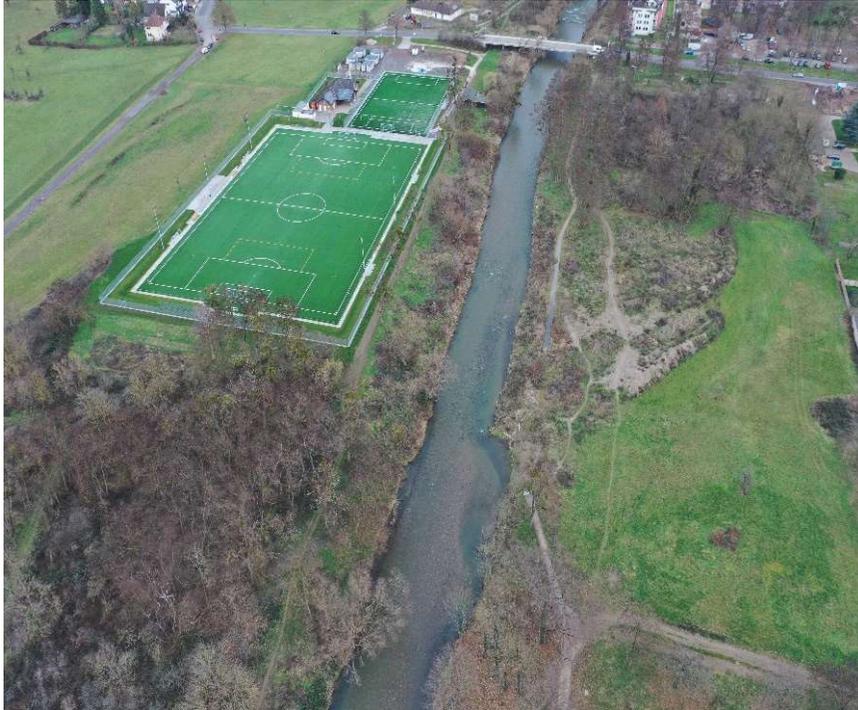
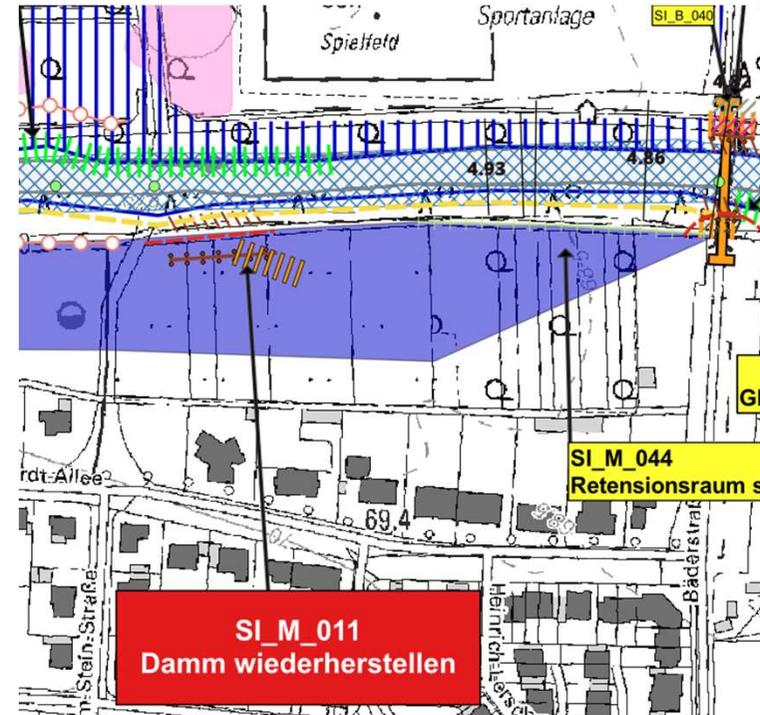
Flusskilometer: 5,1 Kurgebiet Bad Bodendorf oberhalb Brücke

**Starke Seitenerosion mit Verlust
der Infrastruktur (Radweg)**

**➔ Uferbefestigung wieder herstellen,
Damm wiederherstellen**

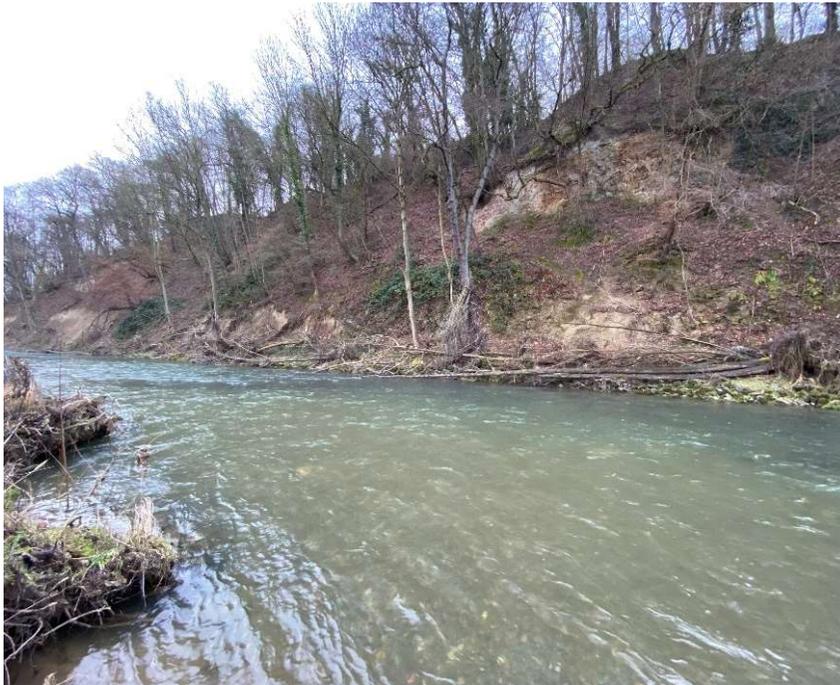
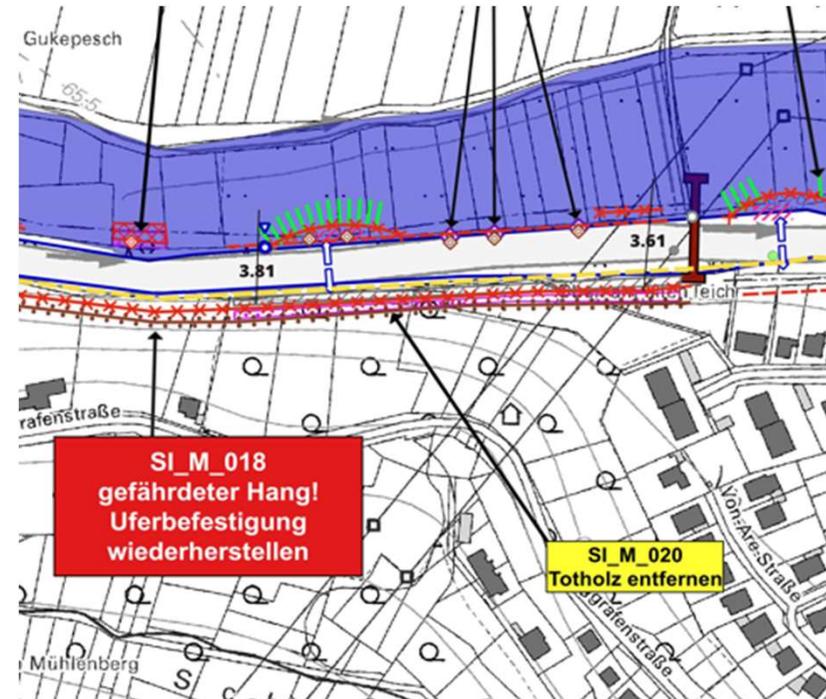
Flusskilometer: 6,3 - 4,1 unterhalb Burggrafenstraße

Starke Seitenerosion am Prallhang
Hangabriss, Verlust Bestockung
Gefährdete Bebauung

Steinschüttung einbringen
Weitere Erosion verhindern
Strömunglenker Richtung Gleithang anordnen

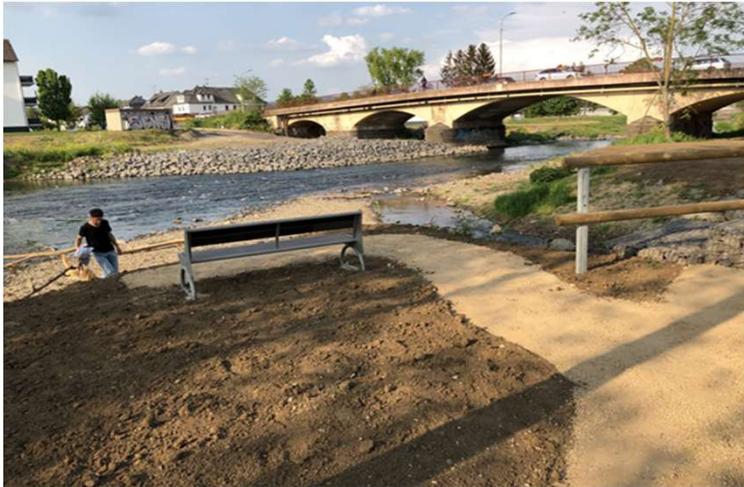
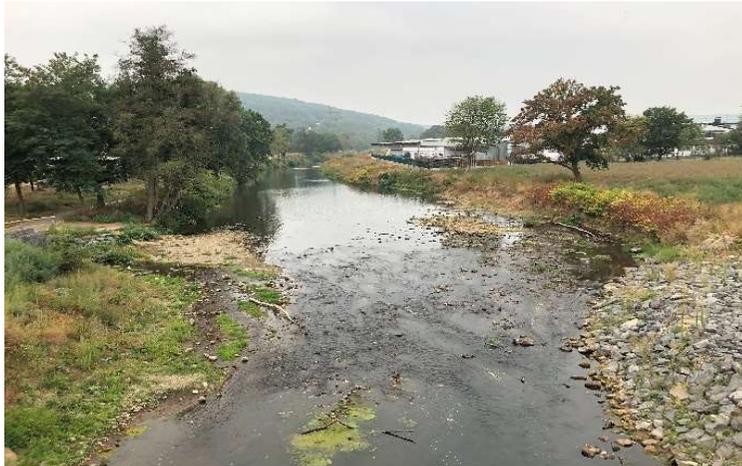
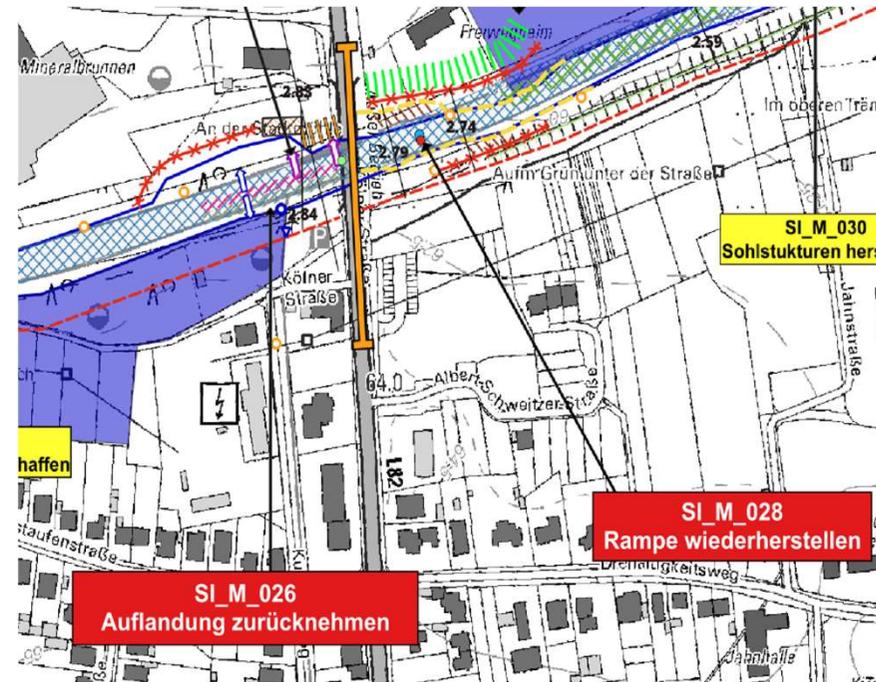
Flusskilometer: 2,9 – 2,7 Kölner Straßen Brücke

**Eingebrachte Steinschüttung
(Sicherung Brücke vor Sanierung)
Abflussquerschnitteinengung
Auflandung im Gerinne**

**Steinschüttung teilweise zurücknehmen
Aktivierung 2. linken Brückenbogen
Auflandung im Oberwasser zurücknehmen –
hydraulische Leistungsfähigkeit wieder herstellen**

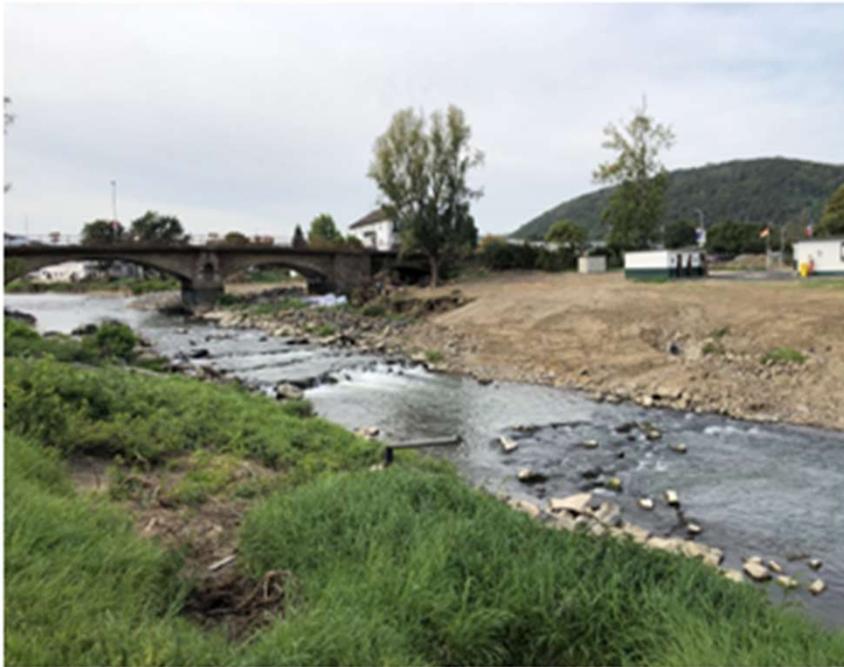
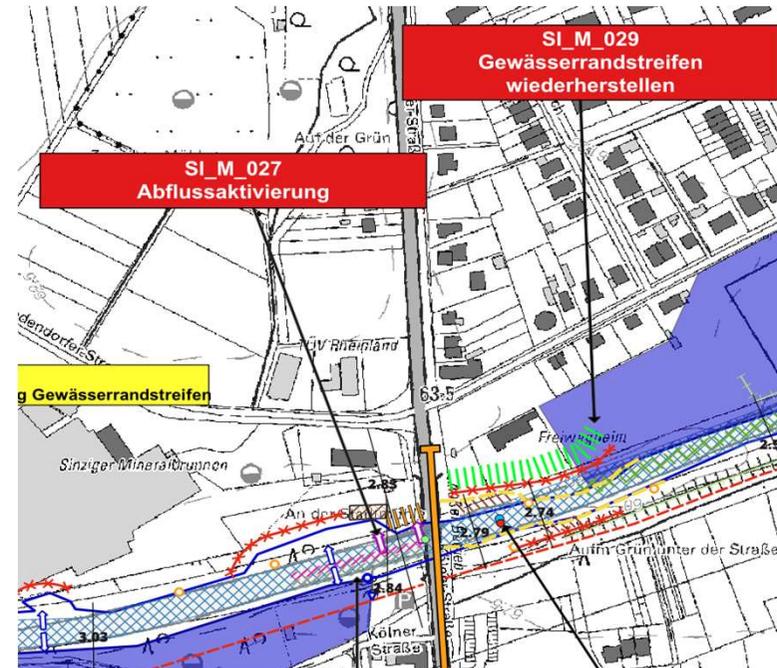
Flusskilometer: 2,9 – 2,7 unterhalb Kölner Straßen Brücke

Rauhe Rampe teilw. aufgelöst

Ehem. Fischtreppe naturnah angelegt - zerstört

Starke Seitenerosion im Unterwasser

Rauhe Rampe wieder herstellen

Fischtreppe Durchgängigkeit wieder herstellen

Uferstrandstreifen wieder herstellen- Seitenerosion beseitigen

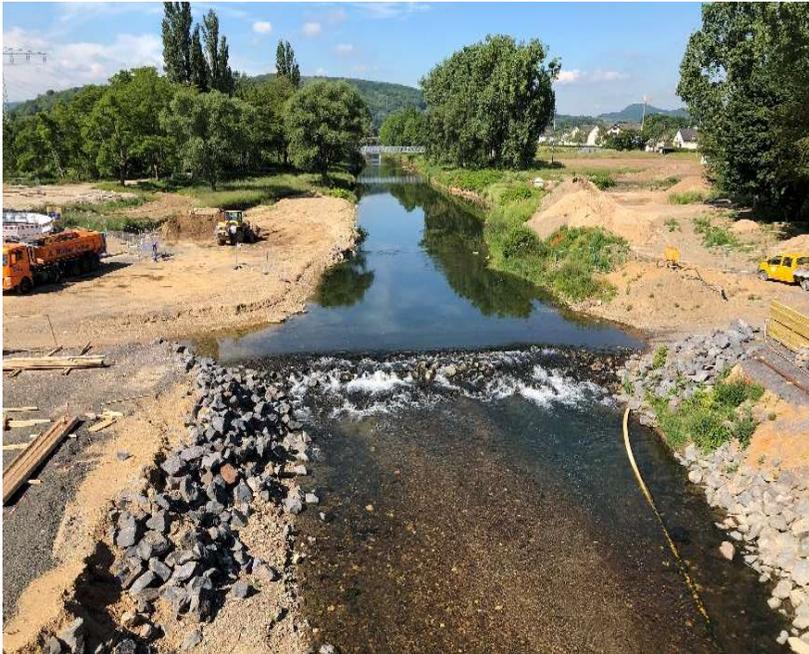
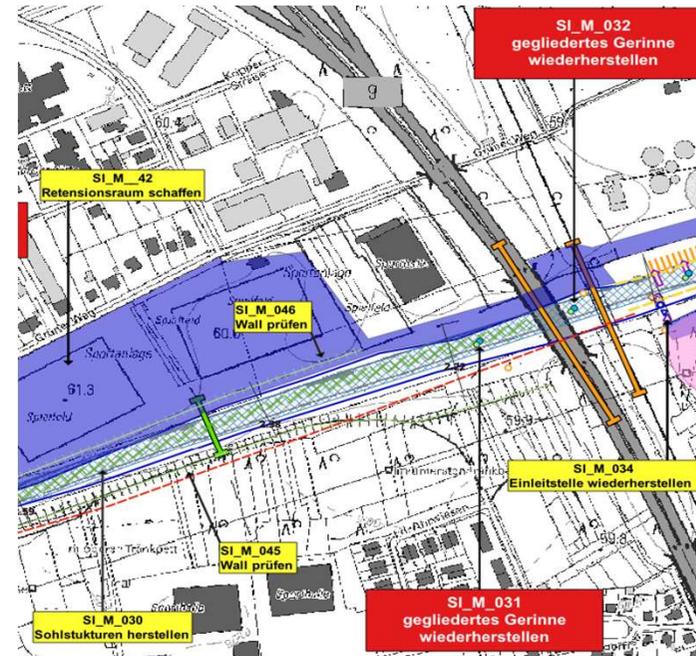
Flusskilometer: 2,1 – 2,2 B9 Brücke

**Auflandung im Oberwasser
Querschnittseinengung
fehlende Sohlstrukturen**

**Querschnittseinschnürung zurückbauen
Rauhe Sohlgleite unter Brücken herstellen
Gewässerstrukturen wieder herstellen**

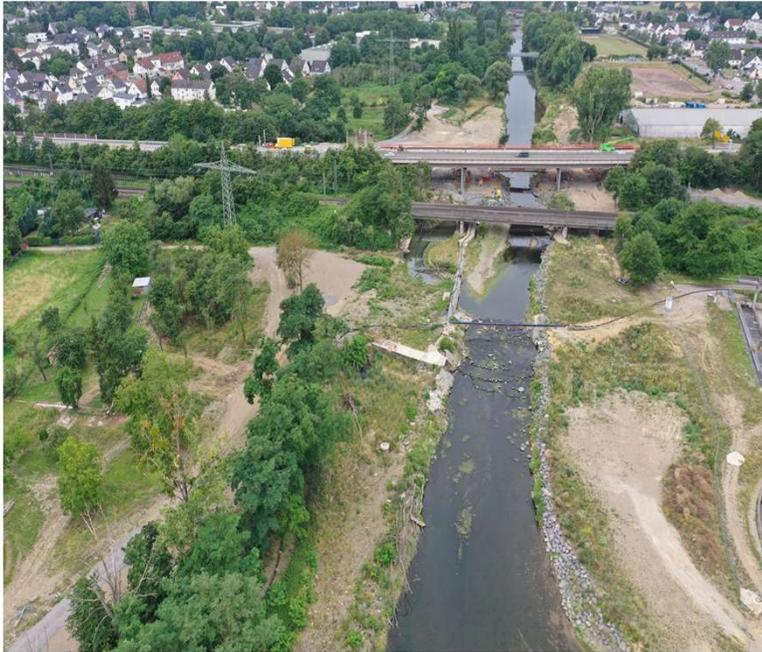
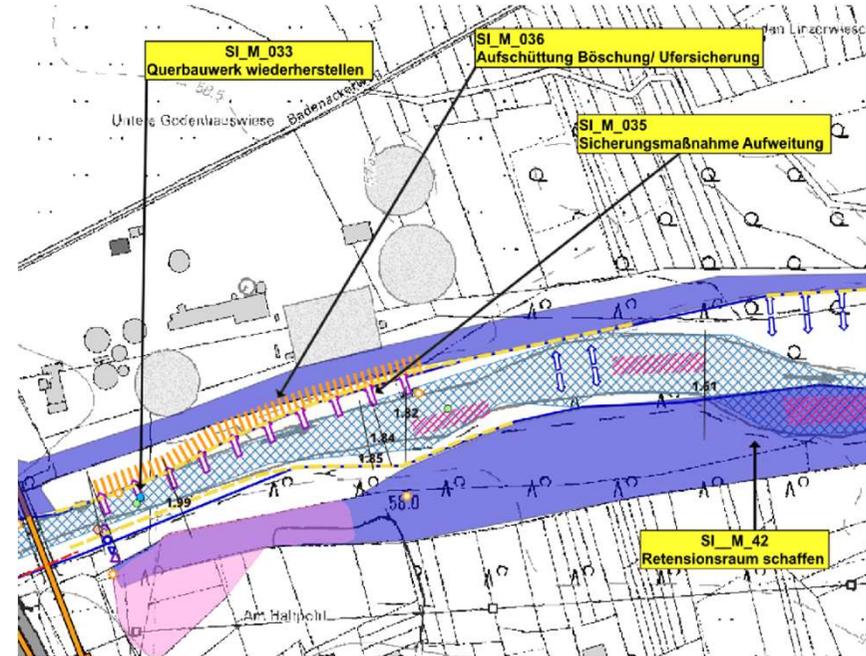
Flusskilometer: 2,1 – 1,8 Unterhalb DB Brücke

Infrastrukturen unter Brücken zerstört,

Einleitung Harbach - zerstört

Seitenerosion

Querschnittseinengung durch Sicherungsdamm Kläranlage

Einleitbauwerk Harbach entfernen

Neue Uferlinie belassen

Rückbau Schutzdamm Kläranlage

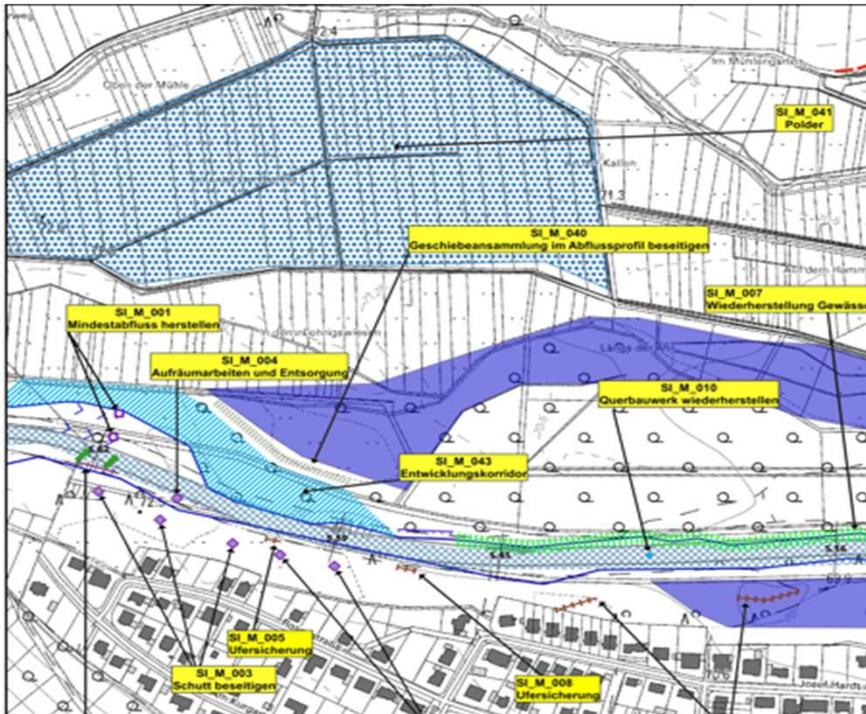
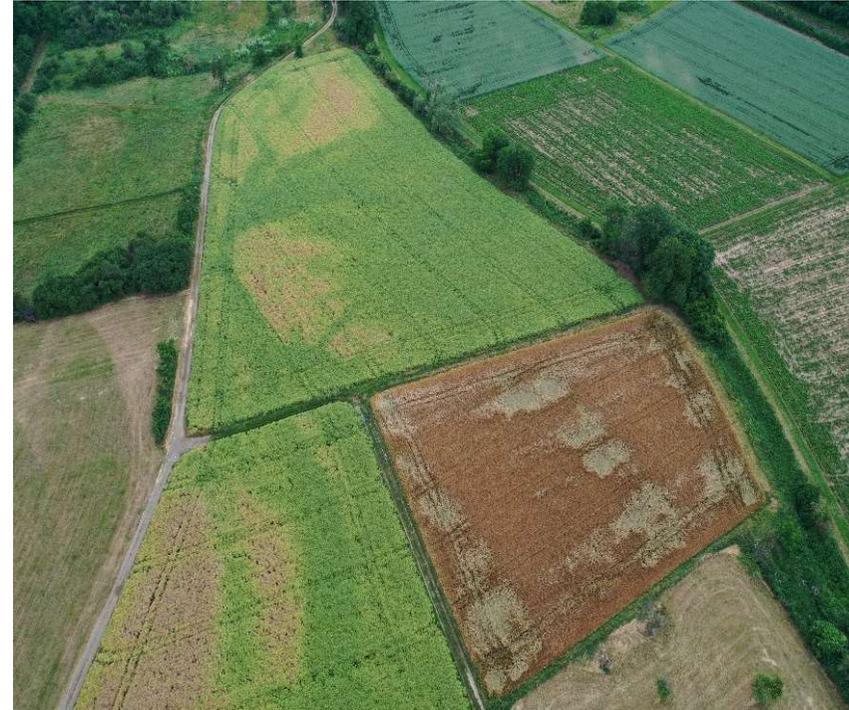
Flusskilometer: 5,8 – 5,3 Ahrwiesen Bad Bodendorf

Durch Steilufer wird erst spät und wenig Retentionsraum erschlossen

**Uferabsenkung zur Aktivierung Hochwasserkorridore
Polder im Nebenschluss oberhalb Siedlungsgebiete**

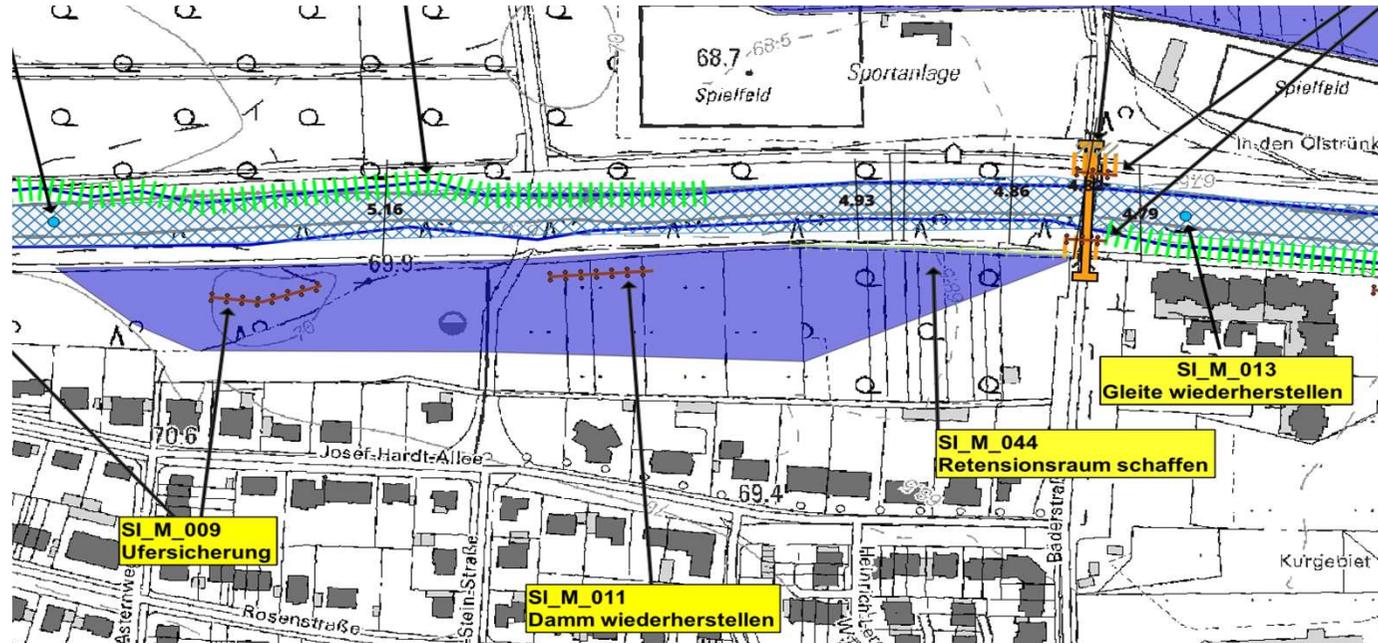
Flusskilometer: 5,5 - 4,9 Bad Bodendorf

fehlender Retentionsraum und Wasserrückhalt

- ➔ Gewässerrandstreifen absenken ,
- Gewässerentwicklungsfläche
- Retentionsraum oberhalb Brücke

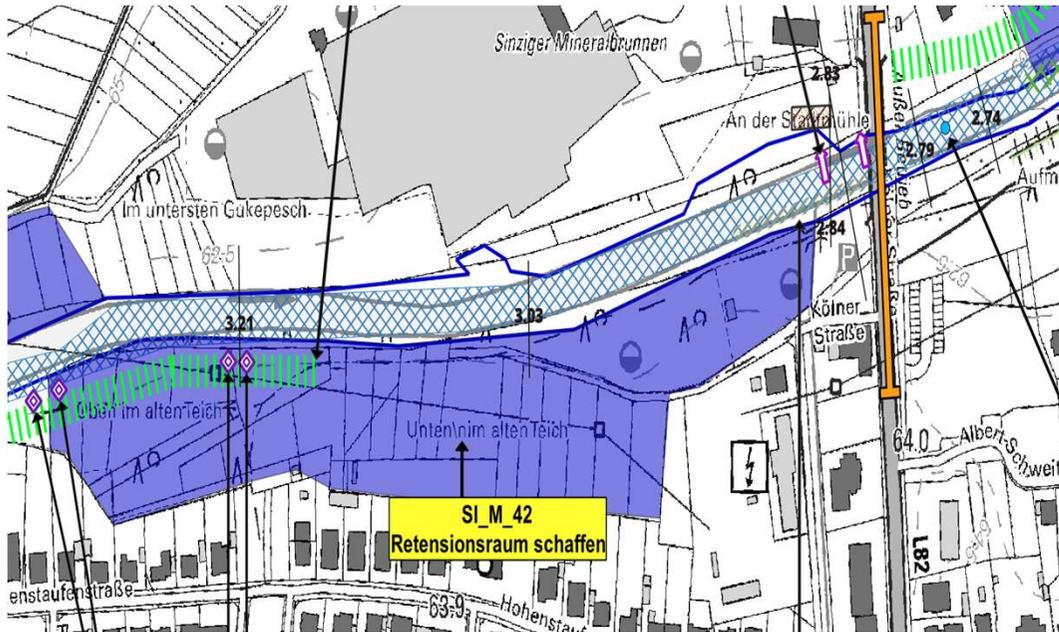
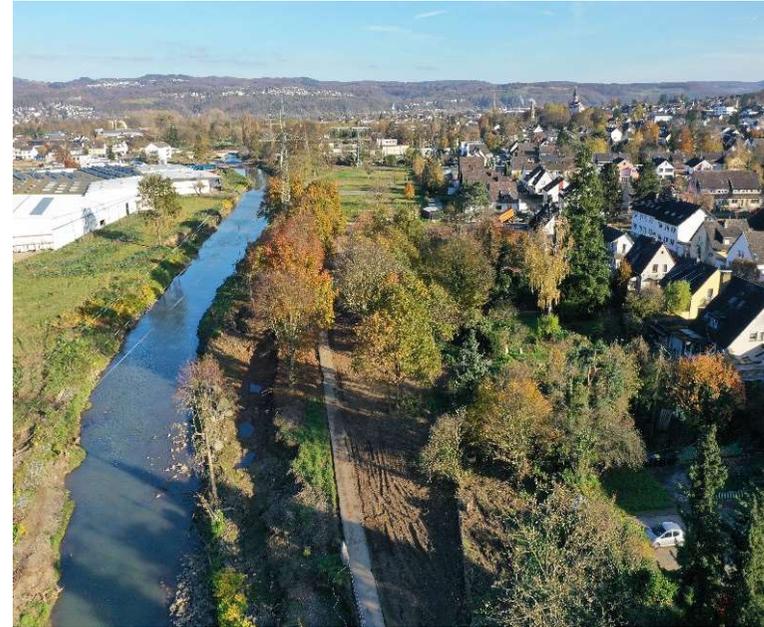
Flusskilometer: 3,4 – 4,2 Sinzig Kernstadt

Gewässereinengung durch Bebauung

**Gewässerentwicklungsflächen anlegen
Abflusskorridor im Hochwasserfall**

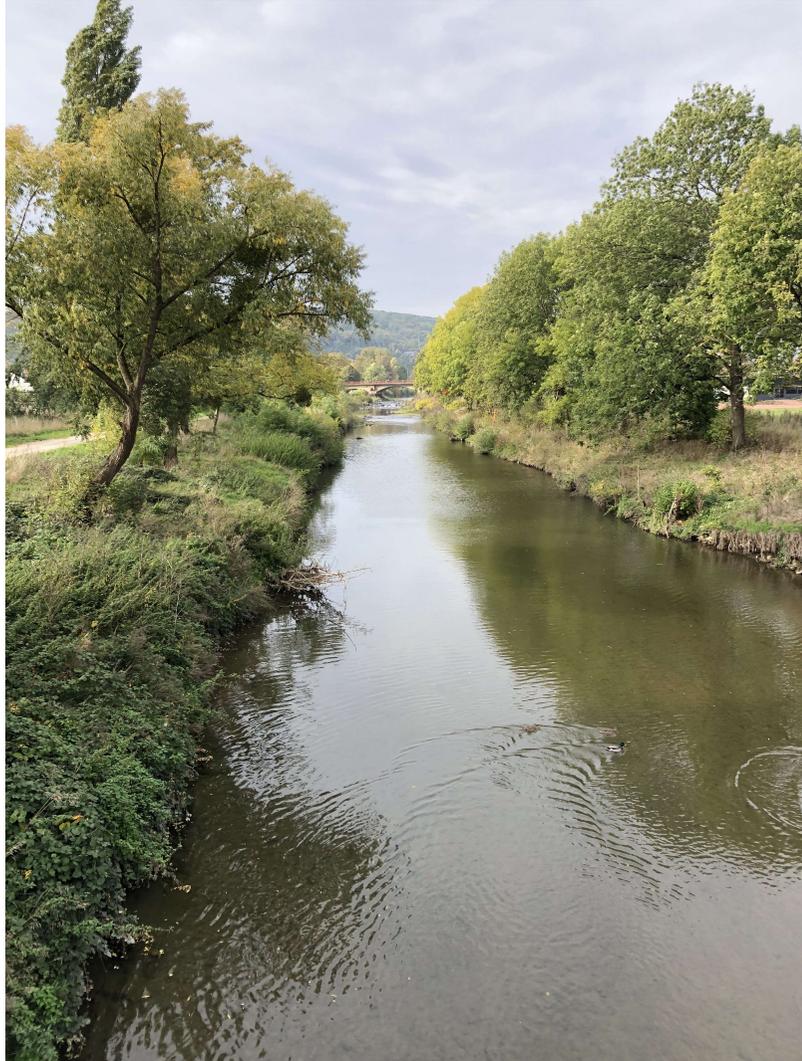
Flusskilometer: 2,7 – 2,1 oberhalb B9 und DB Brücke

Damm Sportplatz überprüfen

- ➔ Leistungsfähiger Querschnitt erforderlich
- ➔ Querschnitt einseitig aufweiten
- ➔ Wasser möglichst gefahrlos durchleiten
