Gewässerwiederherstellungskonzept der Ahr

Bereich VG Adenau (AD2)

Ergebnisvorstellung

30.03.2023

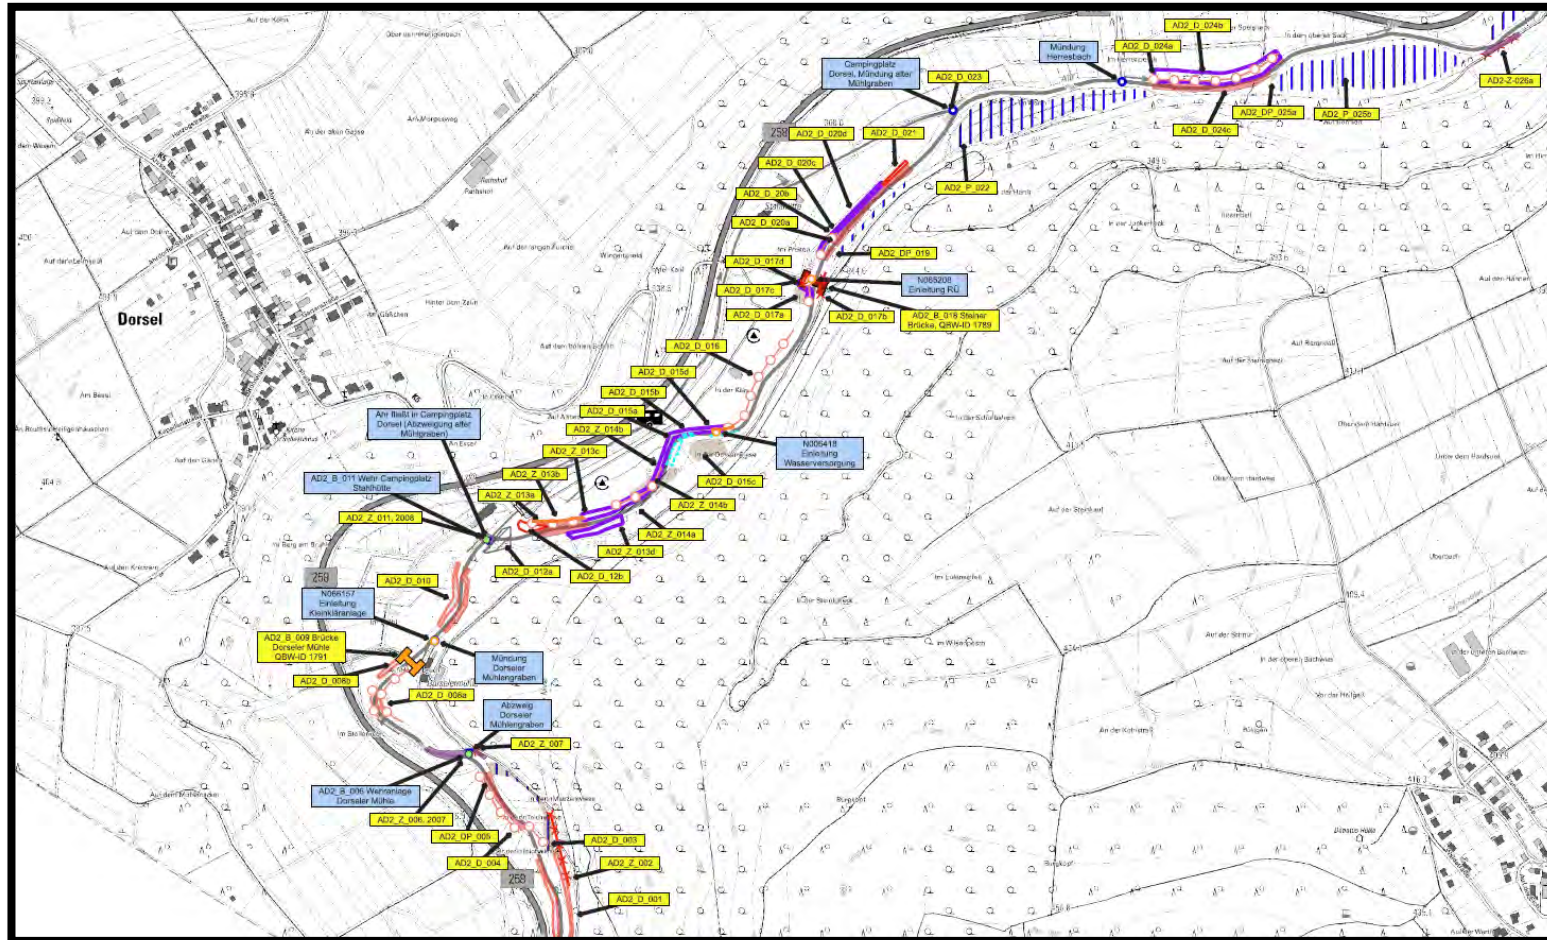
- Bereich Dorsel

- Beseitigung von Treibgut und Müll im Gewässer
- Sicherung der Sohlgleite Wehr Stahlhütte
- Rücknahme von Anschüttungen im Böschungsbereich der Ahr
-> Vorlandwiederherstellung /-gestaltung
- Ausnutzung der vorh. Wiesenflächen als Retentionsraum (Geländeabsenkungen)

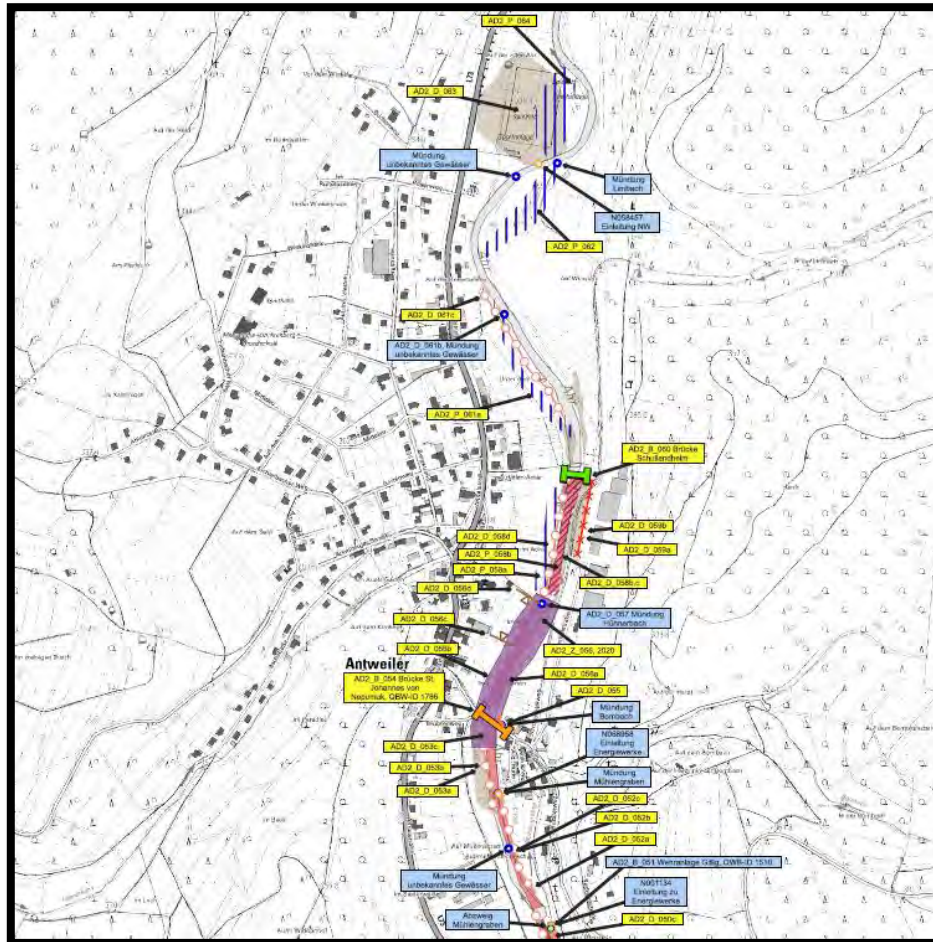
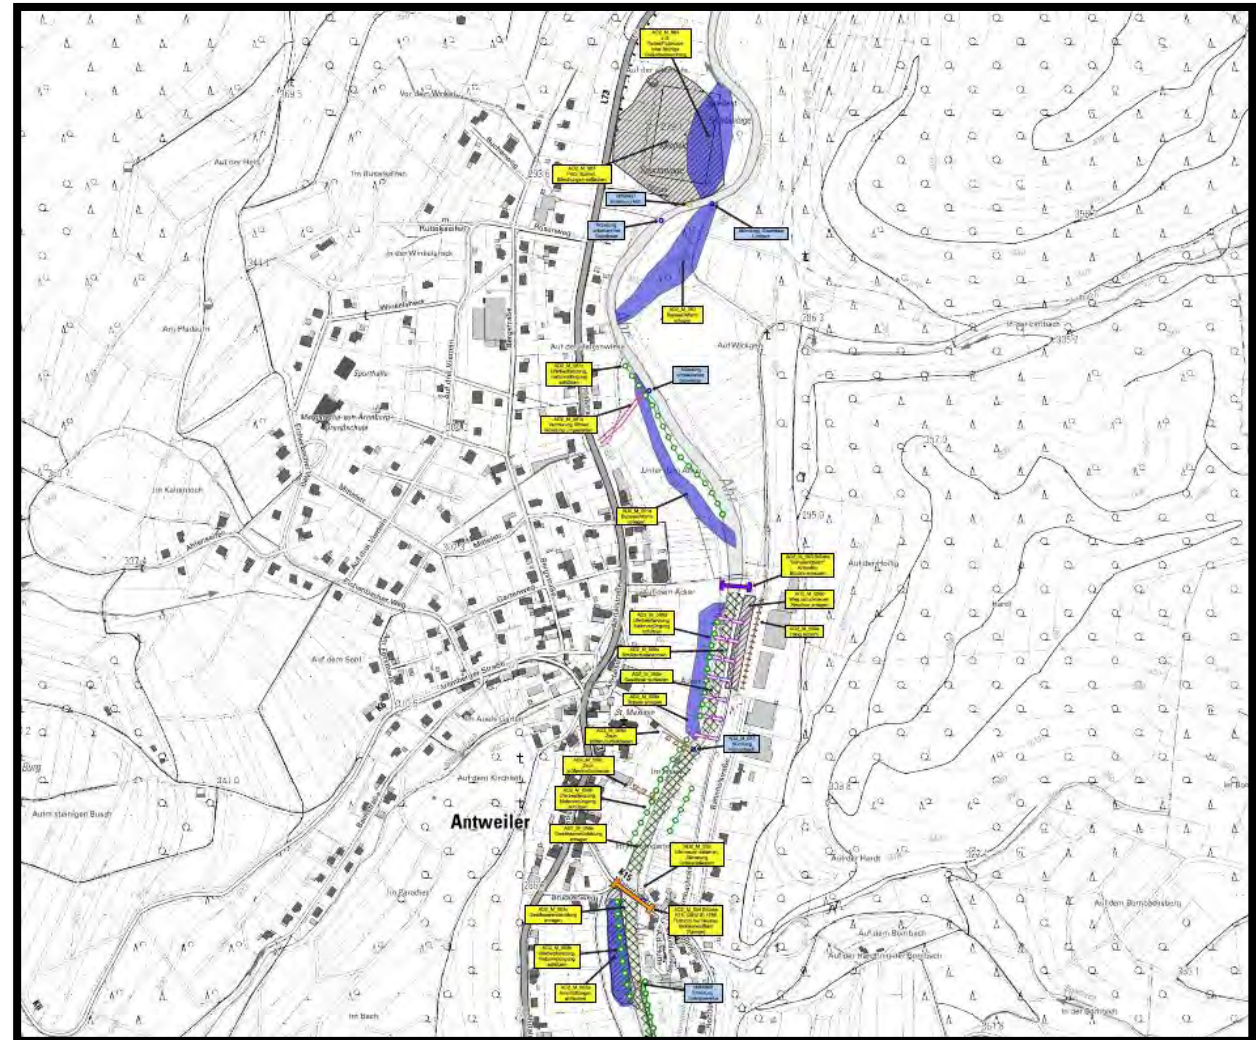
- Bereich Antweiler

- Wiederherstellung der Renaturierung unterhalb Brücke (2020)
- Umgestaltung Mündung Hühnerbach
- Umgestaltung Hangrutsch, Weg und Ahrufer im Bereich „Gillig“
- Ausnutzung der vorh. Wiesenflächen als Retentionsraum (Geländeabsenkungen)
 - > insbesondere Limbach-Mündung und ehem. Sportplatz
- Bewuchs/Beschattung und entsprechenden Gewässerrandstreifen herstellen
- Sanierung Ufermauer

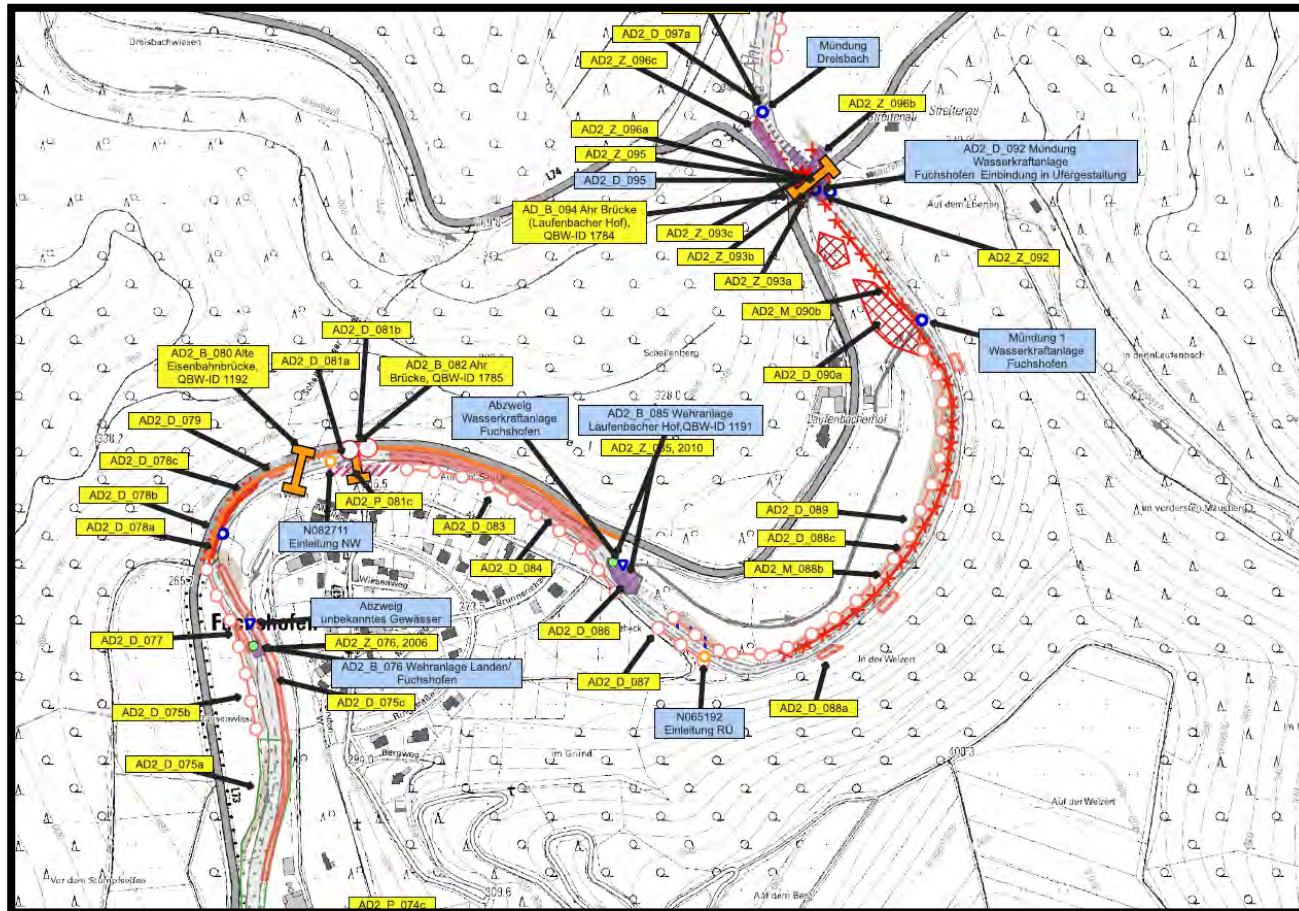
- Bereich Fuchshofen bis Schuld

- Aufweitung Brückenbogen
- Sicherung Brückenwiderlager (Kolkbildungen unterhalb der Brücke)
- Bewuchs/Beschattung und entsprechenden Gewässerrandstreifen herstellen
- Beseitigung/Regulierung von Aufstiegshindernissen
- Ausnutzung der vorh. Wiesenflächen als Retentionsraum (Geländeabsenkungen):
hier insbesondere bereits geschaffene Strukturen durch Hochwasser

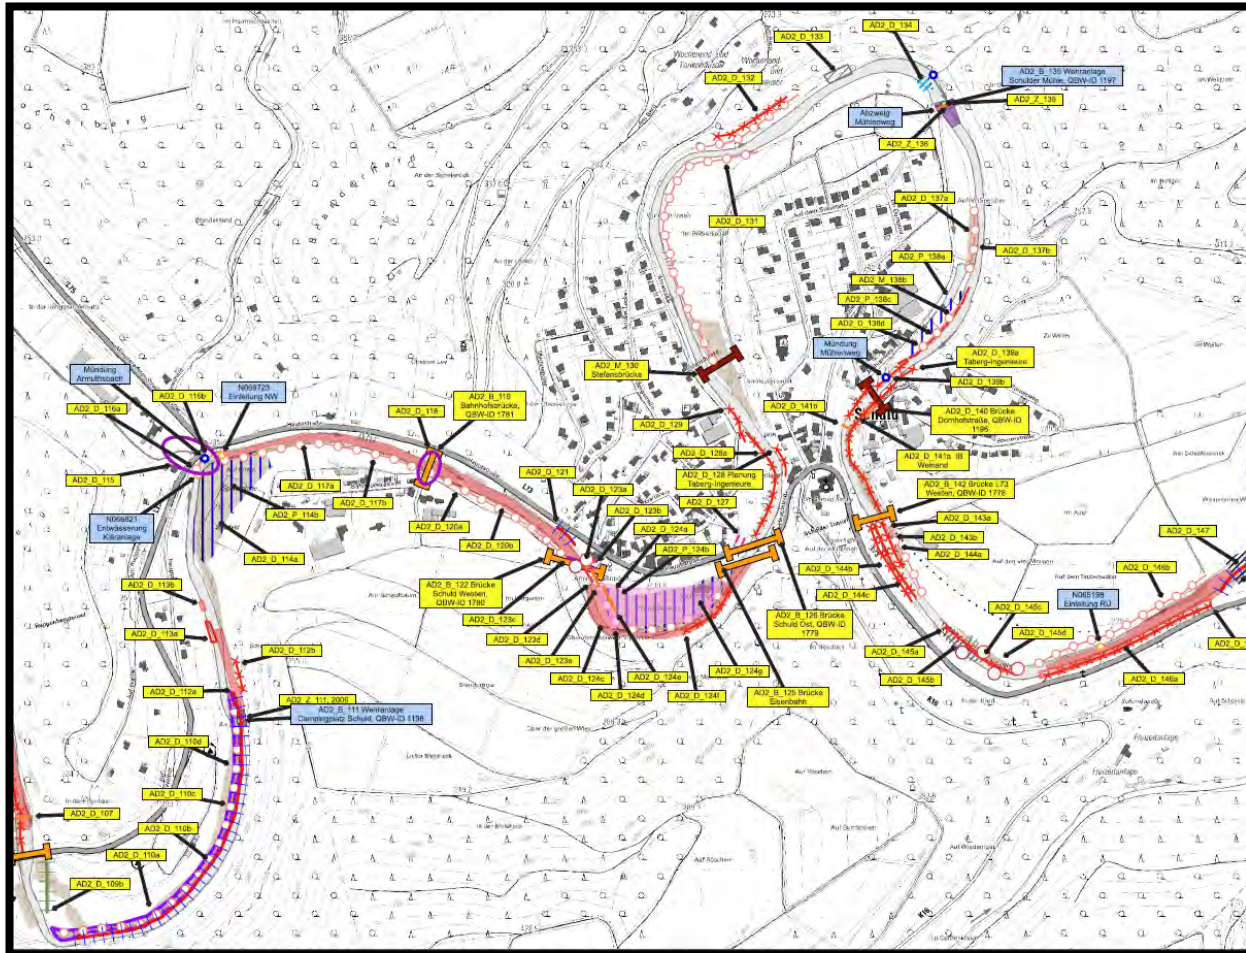
- Bereich Schuld

- **Wiederherstellung von Gewässerstrukturen**
- **Ausnutzung der vorh. Wiesenflächen als Retentionsraum (Geländeabsenkungen)**
-> insbesondere Bereich ehem. Sportplatz und Schützenhalle
- **Bewuchs/Beschattung und entsprechenden Gewässerrandstreifen herstellen**
- **Vorlandwiederherstellung**
- **Ufergestaltung (Ahrstraße und Brückenstraße, Planungen beauftragt)**
- **Sicherung diverser Hangrutsche**

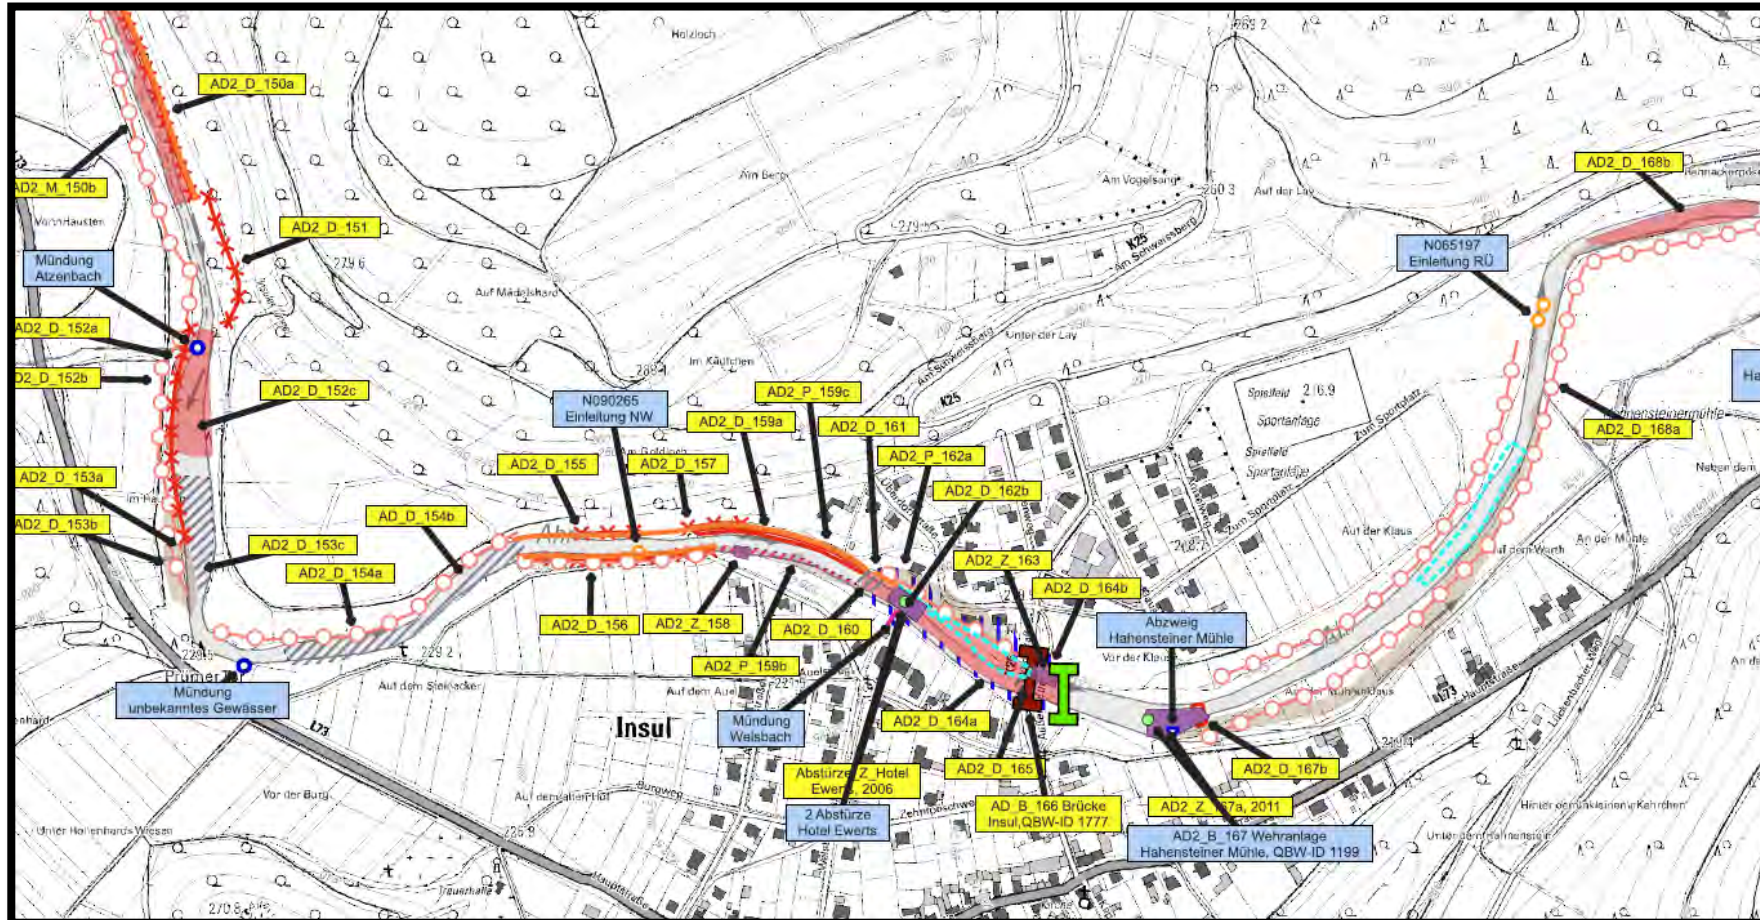
Bereich Insul

- Uferwiederherstellung im Bereich Tunnel/Fahrradweg und gegenüber NBG Insul
- Vorlandwiederherstellung / optimierte Gestaltung
- Bewuchs/Beschattung und entsprechenden Gewässerrandstreifen herstellen
- Sanierung Ufermauer

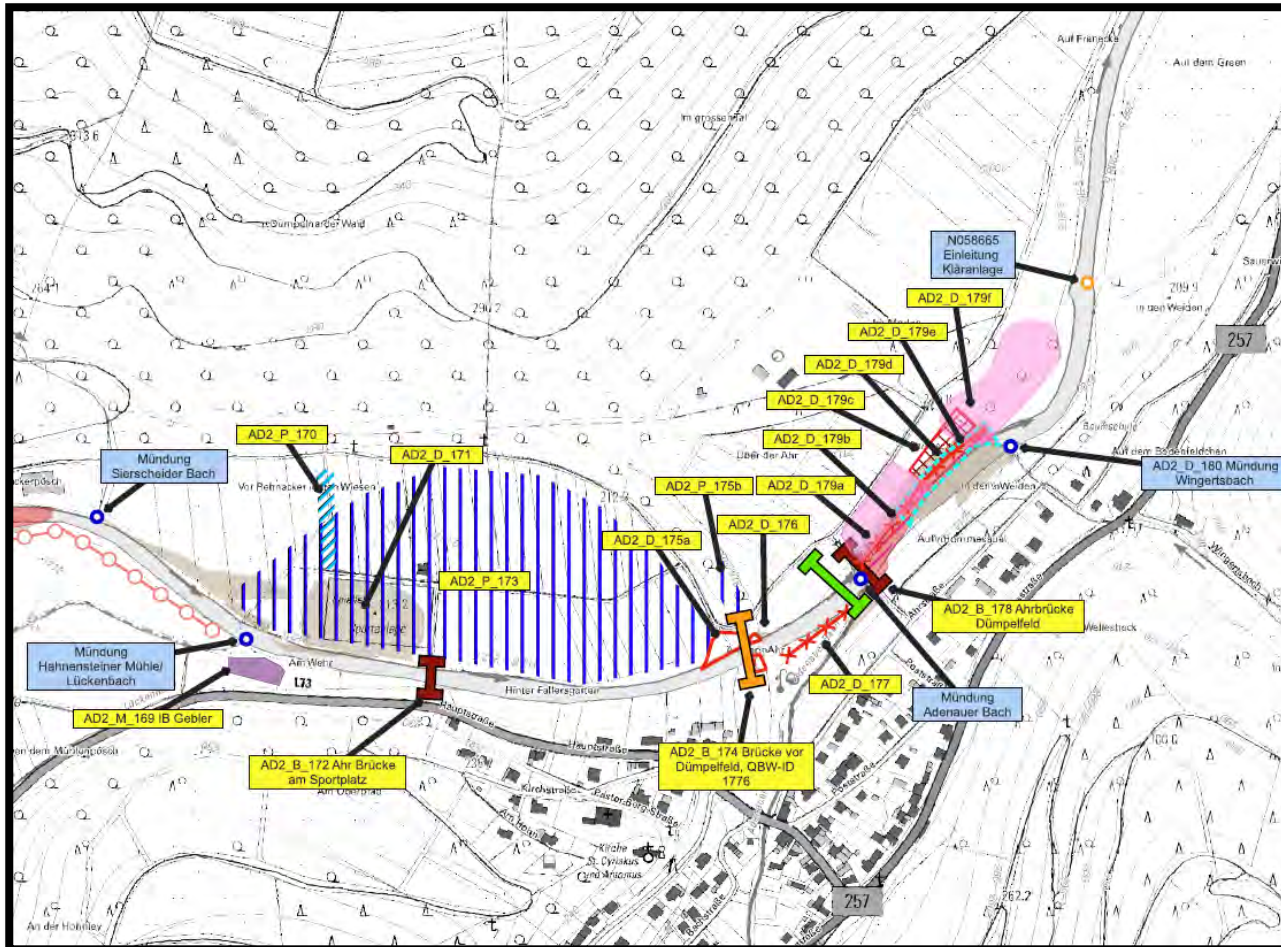
- Bereich Dümpelfeld

- Ehemalige Bahnbrücke Dümpelfeld (Abbruch bzw. Sicherung der Widerlager)
- Teilrückbau des Bahndammes / Rückhaltung in diesem Bereich
- Umgestaltung Mündung „Adenauer Bach“, Brückenneubau berücksichtigen
- Strukturmaßnahmen, Anlegen einer Niedrigwasserführung
